Avis de sécurité

FA-2021-11-004-LUL-002

Support de rail transversal et système électronique de support de rail transversal, large

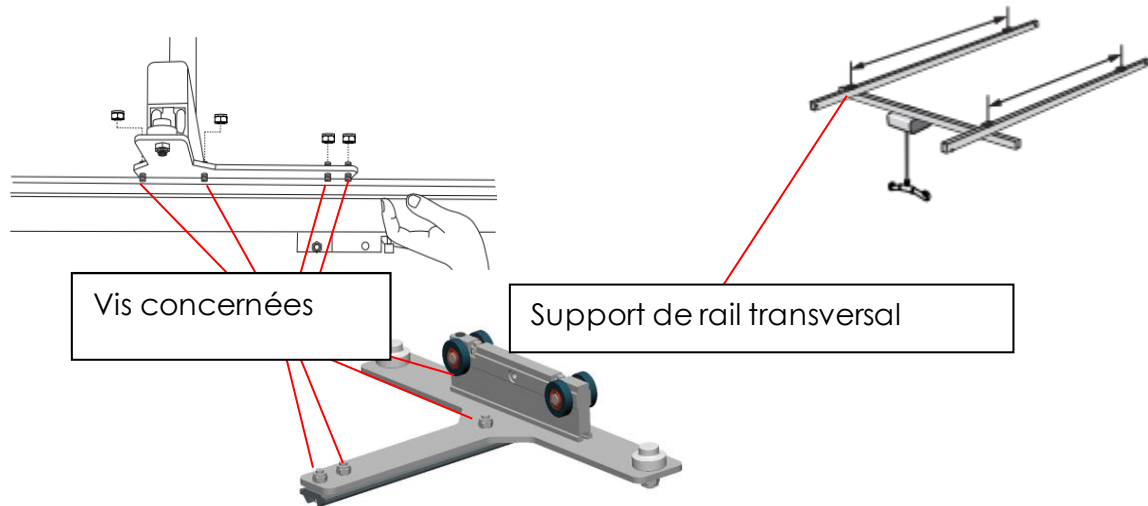
Figure 1

Un système transversal est constitué de deux rails principaux entre lesquels se trouve un rail secondaire.

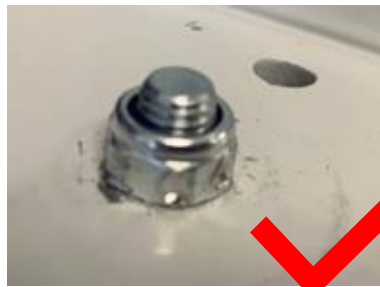
Hillrom a reçu une plainte relative à un produit non conforme. Il est apparu que le support transversal avait été livré avec des vis inadaptées et non conformes. Selon la spécification, la longueur des vis est M8X25 (25 mm), alors que les vis du lot concerné étaient M8X20 (20 mm). La vis M8X20 ne se bloque pas contre l'écrou autobloquant lorsqu'elle est vissée selon les consignes d'installation, comme l'illustrent la figure 2 (vis correcte) et la figure 3 (vis incorrecte) ci-dessous.

Figure 2 – conforme

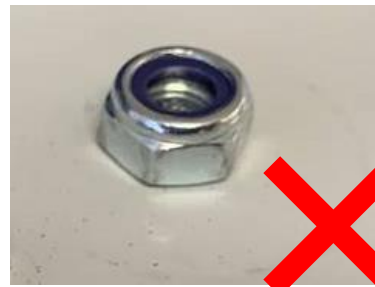
Figure 3 – non conforme

Un système installé avec des vis courtes non conformes peut se décrocher, entraînant un risque que le patient tombe du lève-personnes ou que le patient et/ou le personnel soignant soient heurtés par des objets chutant, ce qui peut entraîner de graves blessures.

Hillrom organisera une visite sur site pour inspecter les dispositifs potentiellement concernés. Les vis courtes identifiées seront remplacées par des vis de la bonne longueur.
