Réf. FSN : MC333 FSN

Date : 27.01.2022

Avis urgent de sécurité sur le terrain
Kit de prélèvement de salive ORACOL+ S14

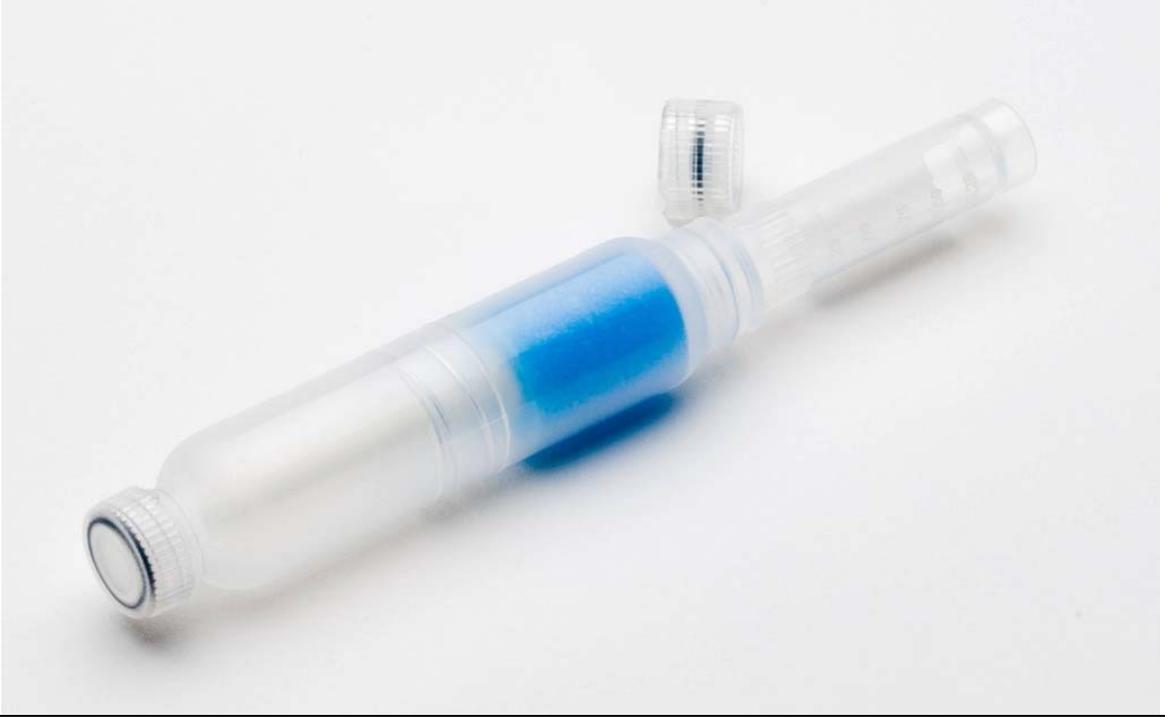
1. Informations sur les dispositifs affectés*	
1.	<p>1. Type(s) de dispositifs*</p> <p>Le dispositif affecté par cet FSN est le kit de prélèvement de salive S14 Oracol+. La photo ci-dessous montre clairement le dispositif concerné. S14 Oracol+</p>

2 Motif de l'action corrective volontaire de sécurité (Field Safety Corrective Action, FSCA)*	
2.	<p>1. Description du problème rencontré lors de l'utilisation du produit :</p> <p>Des essais de démonstration du kit S14 ont été réalisés en interne et chez le client afin de tester l'étanchéité de l'échantillon durant le processus de centrifugation qui extrait la salive de l'écouvillon. La fuite se produit à la jointure du raccord vissé entre le microtube et le corps principal, par laquelle l'échantillon coule. Les kits ne laissent échapper qu'une petite quantité de salive d'un échantillon de l'ordre 50 µl lorsque le volume moyen de l'échantillon recueilli dans le microtube est compris entre 250 et 800 µl.</p>

2.	<p>5. Informations supplémentaires permettant de définir le problème</p> <p>Aucune</p>
2.	<p>6. Contexte du problème</p> <p>Un utilisateur a signalé que le kit Oracol + laisse échapper l'échantillon de salive durant le processus de centrifugation. La fuite de salive pourrait entraîner l'infection des utilisateurs par des microbes pathogènes. Cette infection pourrait nécessiter des soins médicaux. Toutefois, aucun cas d'infection n'a été enregistré. L'enquête a révélé que le kit laisse échapper l'échantillon par le raccord vissé entre le corps principal et le tube de microcentrifuge de 2 ml, ce qui a permis d'établir que le kit est responsable de la fuite et non l'utilisateur. L'enquête consistait à centrifuger des kits Oracol+ dont l'écouvillon contenait un volume variable d'eau afin de reproduire la fuite. Il est ressorti de l'enquête qu'environ 17 % des kits présentaient une fuite. Cet essai a été reproduit sur trois différents lots et a donné le même résultat.</p>

3.	<p>1. Recommandations vis à vis de l'utilisateur*</p> <p> <input type="checkbox"/> Identifier le kit <input type="checkbox"/> Mettre le kit en quarantaine <input type="checkbox"/> Renvoyer le kit <input checked="" type="checkbox"/> Détruire le kit </p> <p> <input type="checkbox"/> Modification/inspection du kit sur place </p> <p> <input type="checkbox"/> Suivre les recommandations de gestion des patients </p> <p> <input type="checkbox"/> Prendre note des modifications/renforcements du mode d'emploi </p> <p> <input type="checkbox"/> Autre <input type="checkbox"/> Aucune </p> <p>Veillez détruire tout stock restant de kits S14 Oracol+ dont vous disposez.</p>
