## **Notification de sécurité produit**

### **Application Philips StentBoost Live R2.0**

**L'acquisition ne s'arrête pas automatiquement  
Les images radiologiques peuvent ne pas être traitées**

2 février 2022

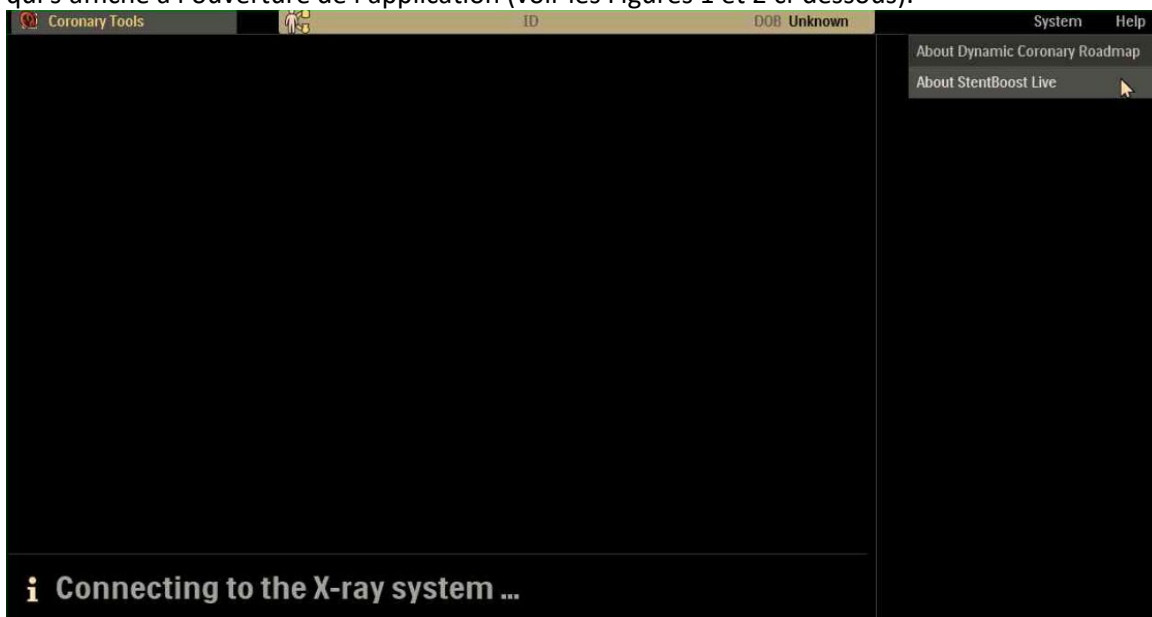
Figure 1 : Emplacement de la zone “About” (À propos de) dans l’interface utilisateur.

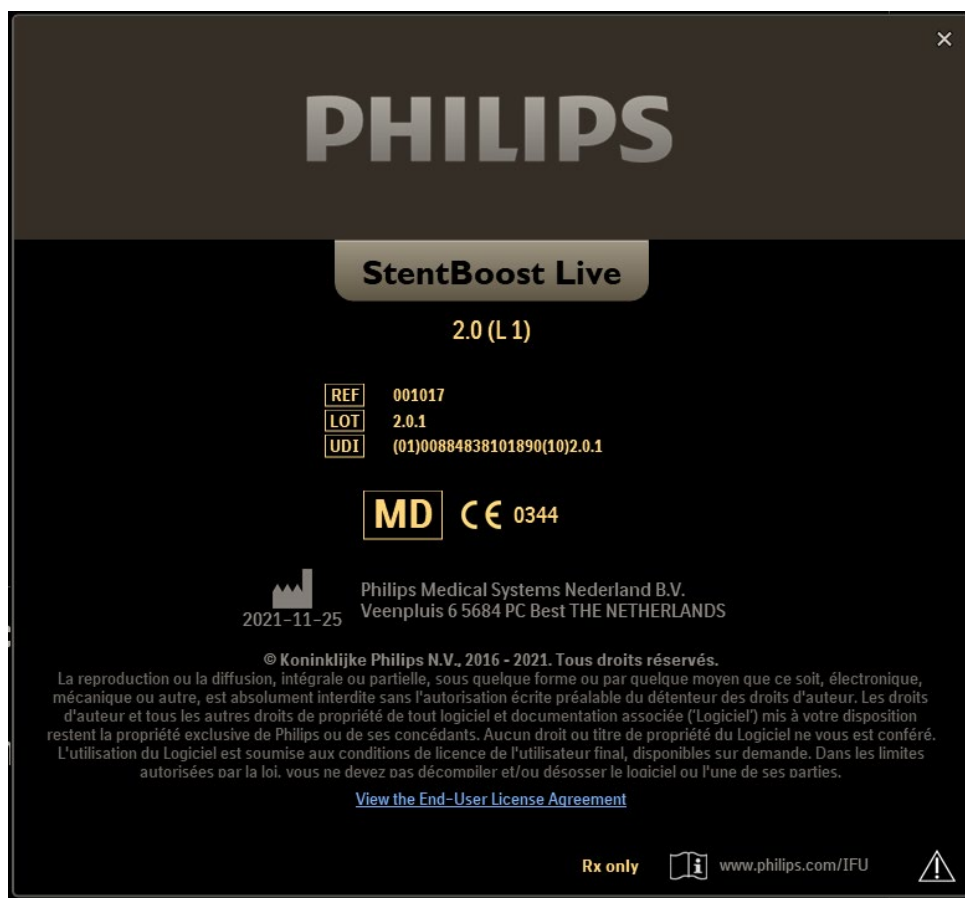
Figure 2 : Version logicielle de StentBoost Live.
