NOTICE DE SÉCURITÉ/NOTIFICATION URGENTE

Sujet :	Système de positionnement du patient ExacTrac Dynamic : Pour les procédures de positionnement de TDM à faisceau conique (CBCT) qui utilisent des faisceaux de configuration avec des accélérateurs linéaires Varian, l'angle du lacet peut être incorrect
Référence produit :	ExacTrac Dynamic 1.0.0, 1.0.1, 1.0.2, 1.0.3
Date de la notification :	Le 7 février 2022
Émetteur de la notification :	Maura Boyle, responsable de la matériovigilance
Numéro de réf. Brainlab :	CAPA-20220204-002455
Propos :	Conseil concernant l'utilisation du dispositif ; Modification du dispositif

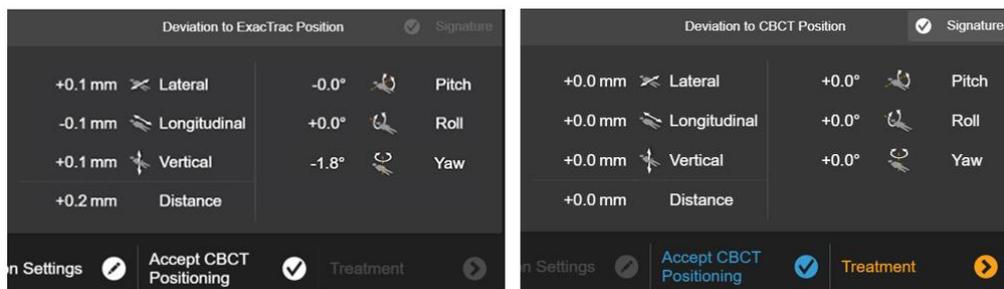
De façon plus spécifique, le décalage est calculé à partir des valeurs affichées dans le logiciel ETD, comme le montre la Figure 2a, « Deviation to ExacTrac Position » (Décalage par rapport à la position d'ExacTrac), en inversant les signes. Une fois que l'utilisateur a sélectionné « Accept CBCT Positioning » (Accepter positionnement CBCT), le décalage CBCT est ajouté de telle façon à ce que la position finale d'ETD soit de 0 mm/0° dans toutes les dimensions, ce qui indique que dorénavant la position CBCT est acceptée en tant que position de référence (voir la Figure 2b).

Figure 2a (droite). L'écart entre la position actuelle du patient et la position interne ExacTrac planifiée. **Figure 2b (gauche).** Le décalage CBCT a été ajouté à la position interne ExacTrac, le résultat étant de 0 mm/0° dans toutes les dimensions

Une fois que l'utilisateur a sélectionné « Accept CBCT Positioning » (Accepter positionnement CBCT), la valeur du lacet qui s'affiche passe à 0, tel que le montre la Figure 2b. Ainsi, la position interne ETD et l'erreur de décalage CBCT se compensent initialement et provoquent le résultat attendu de 0 dans toutes les directions.

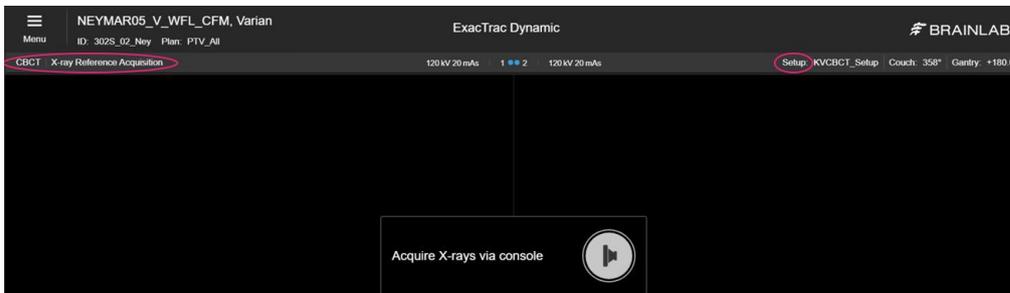
Si un faisceau de configuration est chargé lors de cette étape, toute différence dans le *PSA planifié d'origine* et le *PSA planifié mis à jour* provoquera une erreur au niveau de la détection radiographique de la position du patient par le logiciel ETD (valeur du lacet incorrecte). Par conséquent, cette erreur de position génère une erreur dans le calcul du décalage CBCT (valeur du lacet).

Figure 3. Affichage de la page CBCT X-ray Reference Acquisition (acquisition de référence d'images radiographiques CBCT) avec un faisceau de configuration sélectionné

Lorsque vous utilisez le module CBCT du logiciel ETD, veuillez en permanence à ce que lors de l'étape « CBCT X-ray Reference Acquisition » (acquisition de référence d'images radiographiques CBCT) (détection de décalage CBCT), un faisceau d'irradiation et non un faisceau de configuration soit chargé sur la console de traitement Varian. Si un faisceau de configuration est chargé, le mot « Setup » s'affiche dans le logiciel ETD et il **ne faut pas** continuer ; voir Figure 5. Dans ce cas, veuillez à d'abord sélectionner un faisceau d'irradiation sur la console de traitement Varian et confirmer la modification dans le logiciel ETD de Brainlab avant de poursuivre.

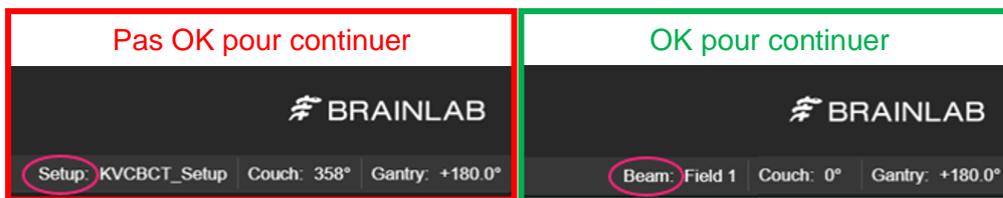
Figure 5. (gauche) Un faisceau de configuration est actif, il ne faut pas continuer ; (droite) Un faisceau d'irradiation est actif, vous pouvez continuer en toute sécurité
