Identifiant FSCA : FA-2021-12-005-LUL-007

Objet : Boulon central court sur l'étrier double Universal Twinbar 670 QRH™

UNIVERSAL TWINBAR 670 QRH™ (Quick Release Hook – crochet à dégagement rapide)

Modèles 3156087 et P3156087

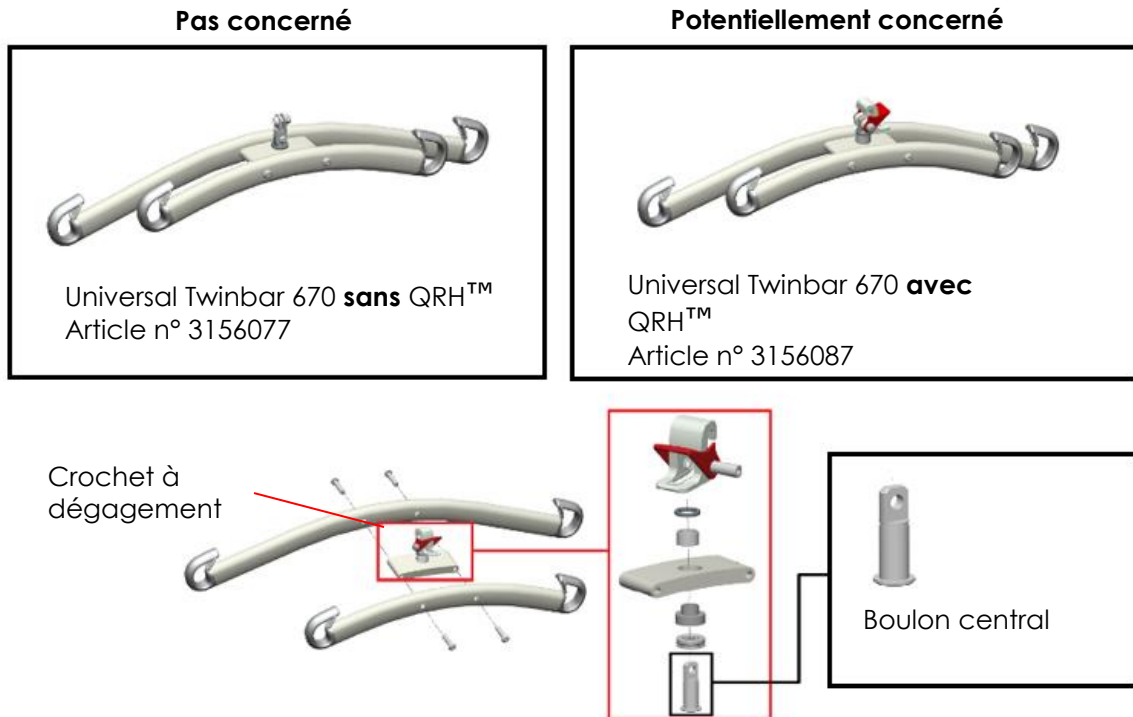
Figure 2

Hillrom a reçu un rapport faisant état de la chute d'un patient lors de l'utilisation d'un étrier double Universal Twinbar 670 QRH™. L'enquête a révélé que cette chute était due à l'incapacité du crochet à dégagement rapide (QRH) à pivoter librement en raison d'un contact entre le QRH et l'étrier double (voir la figure 1 ci-dessus). Le boulon central empêchait l'étrier double Universal Twinbar 670 de pivoter lorsqu'il était utilisé en association avec le pèse-personne Liko®.

Il a été établi que ce problème était dû à l'utilisation d'un boulon central de longueur inappropriée (trop court) lors de la fabrication.

Hillrom vous contactera pour programmer une visite d'inspection de votre étrier double dès réception du formulaire de réponse. Si votre étrier double comporte des boulons courts, ils seront remplacés par des boulons appropriés conformément aux spécifications prévues.
