Nom : Lionel CRONIMUS  
 Entité : SHS EMEA FBA FRA CS DI  
 Téléphone : 0820 80 75 69  
 Lionel.cronimus@siemens-healthineers.com  
 N/réf. : AX005/22/S  
 Date : 4 Mars 2022

**Lettre de sécurité**  
**AX005/22/S**  
**Systèmes ARTIS utilisant Syngo Application Software VE20**  
 Mise à jour du logiciel des systèmes ARTIS de la version logicielle VE20 à la version logicielle VE21

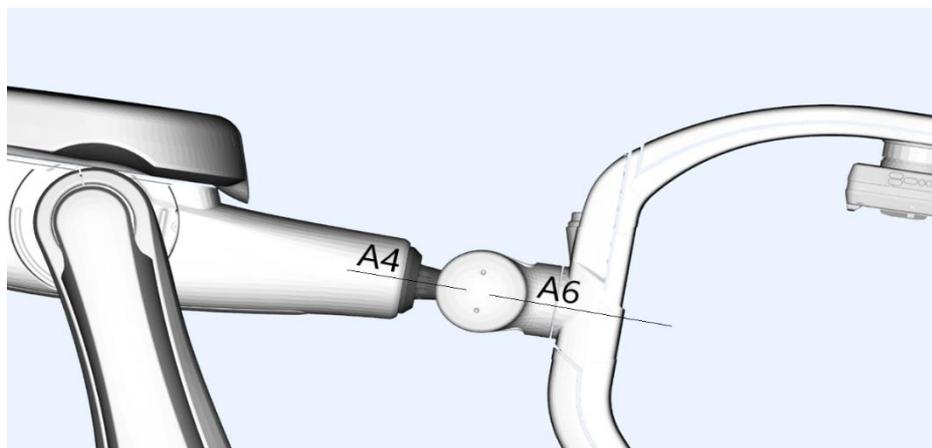
Figure 1 : Arceau en position de singularité

Dans des positions spéciales, cliniquement atypiques du système ARTIS pheno (voir figure 1), le robot peut se déplacer dans une position dite de singularité, dans laquelle le mouvement peut être arrêté et bloqué.

Si ce problème survient, tous les mouvements du statif sont bloqués et ne peuvent être réactivés que par un technicien de maintenance sur le site.

Le problème a été identifié sur le terrain, uniquement en combinaison avec un ajustement sous-optimal du système.

Un problème de logiciel est la raison du blocage du mouvement du statif.

Veuillez par conséquent envisager la nécessité d'établir des procédures d'urgence pour gérer ces situations liées à la défaillance de votre système ARTIS conformément au Manuel d'utilisation.

Le logiciel sera mis à jour.
