# Notification de Sécurité Urgente

11-MAI-2022 | REF-605552 | Rev B

## Objet : Ecaillage de peinture VOLISTA

Produits concernés : Coupoles Volista StandOp fabriquées jusqu'au 31-déc-2020.

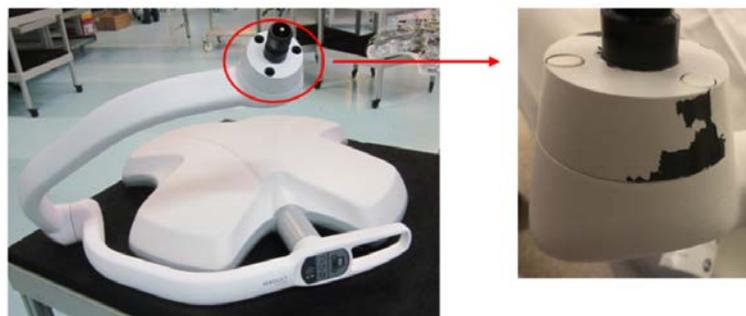
FIGURE 1

Dans certains cas, il a été mis en évidence qu'un écaillage de peinture pouvait survenir sur une partie spécifique de la fourche. Par conséquent, il y a un risque que des particules de peintures se détachent et tombent dans le champ opératoire.

Le risque de détachement de particules de peinture est localisé à l'extrémité de la fourche, comme indiqué sur la figure 1 ci-dessous (entouré en rouge) :

Si un écaillage/détachement de peinture est constaté, Getinge vous recommande de ne plus utiliser cet éclairage VOLISTA StandOP et de contacter votre représentant Getinge afin de planifier le remplacement gratuit de cette pièce.

Le représentant Getinge procédera à l'inspection du composant ARD568801164 lors de la maintenance préventive et remplacera ce composant si le défaut de peinture est observé. Ce composant sera également remplacé si le service Après-Vente Getinge est contacté par un client dans le cas où un écaillage/détachement de peinture est observé sur ce composant.

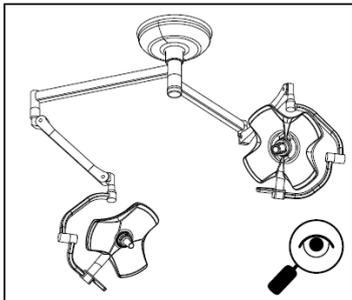
Fig. 27 : Intégrité du dispositif

1. Vérifier que le dispositif n'a pas subi de choc et ne comporte pas de dégradation.
2. Vérifier l'absence d'éclat ou de manque de peinture.
3. En cas d'anomalie, contacter le support technique.

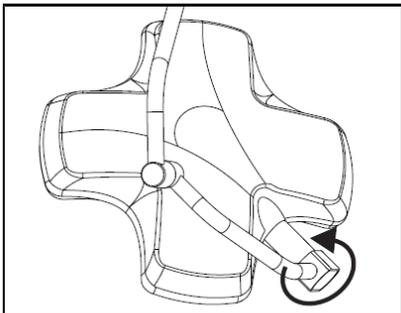
Fig. 39 : Intégrité de la coupole

1. Vérifier l'intégrité des coupoles (peinture, chocs, dégradation).
2. Contrôler la bonne rotation de la coupole.
3. Contrôler l'absence de dérive de la coupole.
4. En cas d'anomalie, contacter le support technique.
