Notification d'information de sécurité urgente

Juillet 2022

Objet : Notification d'information de sécurité – Prolongation de l'utilisation de l'ancien logiciel modèle 2868 sur les programmeurs ZOOM™ modèle 3120 pour la prise en charge des défibrillateurs endocavitaires avec traitement par resynchronisation cardiaque (CRT-D) et des Défibrillateurs Automatiques Implantables (DAI) jusqu'à la résolution des contraintes liées à la chaîne d'approvisionnement pour les programmeurs plus récents¹. Voir l'annexe A pour consulter les codes GTIN concernés (référence d'action sur site de Boston Scientific : 92822246-FA)

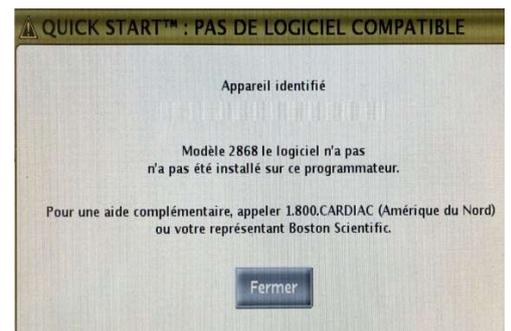
Des comportements inattendus peuvent être observés lors de l'interrogation des défibrillateurs endocavitaires dans les établissements où le logiciel 2868 est encore installé sur les programmeurs ZOOM modèle 3120. Le comportement le plus fréquemment observé concerne l'impossibilité d'interroger un défibrillateur endocavitaire en raison de l'enregistrement d'un épisode du moniteur d'artéfact de signal (SAM). SAM est l'une des nouvelles fonctionnalités des défibrillateurs endocavitaires incluses dans la dernière version logiciel du programmeur LATITUDE modèle 3300. Elle est conçue pour surveiller en permanence l'électrogramme afin de détecter les artefacts du capteur de respiration/ventilation minute (VM). Si des artefacts sont détectés ou si les mesures d'impédance des électrodes utilisées par le vecteur du capteur sont hors limites, SAM fait commuter le vecteur ou désactive le capteur, et enregistre un épisode SAM.

Figure 2. Le message qui s'affiche lorsqu'un défibrillateur endocavitaire Boston Scientific est interrogé par un programmeur ZOOM modèle 3120 si le logiciel 2868 est désinstallé.

Le comportement le plus probable pouvant conduire à un préjudice potentiel dans le cadre de l'utilisation d'un programmeur ZOOM modèle 3120 est l'incapacité d'interroger un défibrillateur endocavitaire (voir les Figures 2 ou 3). Neuf cas de ce type ont été signalés. Ils ont donné lieu à un report ou une prolongation de la procédure jusqu'à ce que le défibrillateur puisse être interrogé avec un programmeur LATITUDE modèle 3300. En outre, il y a eu un seul cas de retards dans la reprogrammation pour corriger une stimulation du nerf phrénique et un seul cas a été enregistré concernant l'impossibilité de réaliser une interrogation en vue de l'administration d'un traitement commandé. Aucun signalement associé au programmeur ZOOM modèle 3120 n'a entraîné de conséquence permanente.

- 1) Si vous ne parvenez pas à interroger un défibrillateur endocavitaire avec un programmeur ZOOM modèle 3120, utilisez à la place un programmeur LATITUDE modèle 3300. Si ce phénomène se produit, les opérations STIMULATION DE SECOURS, CHOC DE SECOURS et ABANDON DU TRAITEMENT des programmeurs⁴ ne sont pas compatibles avec le programmeur ZOOM modèle 3120. Il peut donc être nécessaire de recourir à une stimulation/défibrillation externe ou à l'application d'un aimant (pour éviter le choc) si un programmeur LATITUDE modèle 3300 n'est pas disponible immédiatement.

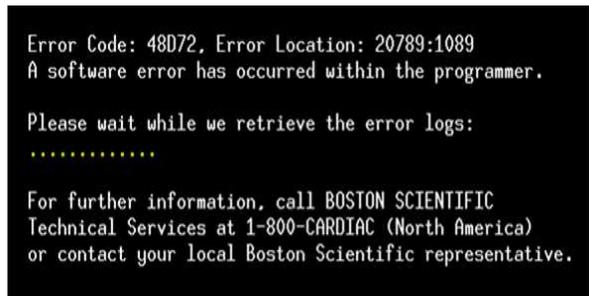
Si un défibrillateur endocavitaire a enregistré un épisode SAM, le programmeur ZOOM modèle 3120 présentera le message « Error Log and Halt » (Journal d'erreurs et arrêter l'exécution) illustré à la Figure 3. L'utilisateur devra utiliser un programmeur LATITUDE modèle 3300 pour interroger le défibrillateur. Ce message d'erreur (Figure 3) indique que les programmeurs ZOOM modèle 3120 sont incompatibles avec ce défibrillateur endocavitaire spécifiquement. Toutefois, ce dernier continuera de fonctionner comme prévu avec les paramètres programmés initialement. Après un redémarrage, il peut être utilisé pour interroger les défibrillateurs endocavitaires n'ayant pas enregistré d'épisode SAM. Si l'utilisateur tente d'interroger le même défibrillateur endocavitaire avec le programmeur ZOOM modèle 3120, le message « Error Log and Halt » (Journal d'erreurs et arrêter l'exécution) s'affiche à nouveau.

Figure 3. Le message «Error Log and Halt» (Journal d'erreurs et arrêter l'exécution) affiché sur le programmeur ZOOM modèle 3120 lors d'une tentative d'interrogation d'un défibrillateur endocavitaire avec un épisode SAM enregistré.

Une mise à jour du programmeur ZOOM modèle 3120 pour le logiciel 2868 a été développée pour résoudre le phénomène de « Error Log and Halt » (Journal d'erreurs et arrêter l'exécution) associé aux défibrillateurs endocavitaires ayant un épisode SAM mémorisé. Cette mise à jour du logiciel ne constitue pas une diminution matérielle du risque pour la sécurité des patients. Elle permet cependant d'éviter les interruptions du flux de travail clinique et sera déployée après approbation.
