Information urgente de Sécurité

Informations complémentaires concernant un défaut de soudure sur le Système HeartWare™ Ventricular Assist Device (HVAD™)

Juillet 2022

Référence Medtronic : FA1243 Phase III

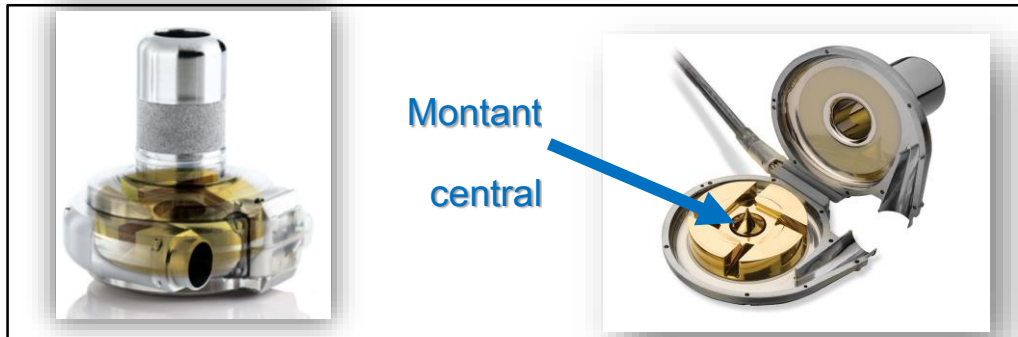
Figure 1 : Assemblage de la pompe

Par la présente, Medtronic fait suite à la communication qui vous a été transmise en avril 2022 intitulée "Information urgente de sécurité" (document ci-joint), dans laquelle nous vous informions d'une non-conformité détectée sur une soudure du le système HeartWare™ Ventricular Assist Device (HVAD™). Trois (3) pompes défectueuses avaient alors été identifiées, la turbine effectuant une rotation non concentrique et frottant contre le montant central de la pompe (voir la Figure 1 : Assemblage de la pompe). L'investigation menée par Medtronic n'avait pas permis d'imputer ce problème à un sous-ensemble particulier de pompes. Nous tenons aujourd'hui à vous fournir des informations complémentaires sur le nombre d'événements recensés, les détails de ces mêmes événements et sur la cause primaire du problème.

D'après les résultats de notre enquête, la fissure d'une soudure est liée à une combinaison de facteurs parmi lesquels figurent potentiellement la contamination initiale de la zone de soudure par des substances utilisées précédemment dans le processus de fabrication, un mauvais alignement entre le boîtier et le couvercle du dispositif avant la soudure ou la profondeur/épaisseur de la soudure. Lors de son investigation, Medtronic a eu recours à une multitude de méthodes en vue de tenter d'attribuer le problème à un sous-ensemble particulier de pompes ; une quantification de l'épaisseur des soudures ou des indicateurs d'alignement et l'observation de traces visuelles de contamination sur plus de 8 000 photos numériques ont notamment été effectuées. Medtronic en a toutefois conclu qu'il n'y avait pas suffisamment de données disponibles pour imputer de façon concluante le problème à un sous-ensemble particulier de pompes.

Les recommandations fournies dans la communication envoyée en avril 2022 restent d'actualité. Il n'est nullement recommandé de procéder à une explantation du dispositif HVAD à titre prophylactique, les risques associés étant potentiellement supérieurs aux bénéfices éventuels. L'explantation et l'échange de pompe HVAD sont des options que les médecins devront envisager au cas par cas (D'après le profil du patient, doit-on envisager un échange de pompe, une transplantation cardiaque ou une explantation qui lui permette de se remettre ?), en fonction de l'état clinique du patient et des risques chirurgicaux. Si, pour quelque raison que ce soit, une explantation ou un échange de pompe a lieu, veuillez à renvoyer la pompe initialement implantée à Medtronic pour que nous puissions mener des analyses complémentaires.
