AVIS URGENT DE SÉCURITÉ SUR LE TERRAIN

Microscopes chirurgicaux : ARveo 8, ARveo, M530 OHX, PROvido

Identificateur FSCA : CAPA-HER-MD-22-007

Remplacement du luxmètre à l'intérieur du M530 Optics Carrier

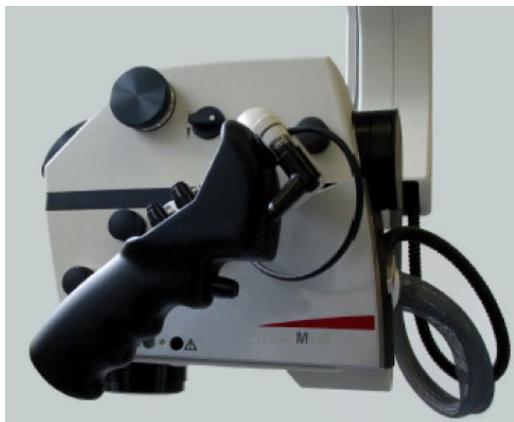
Au cours de tests internes, Leica Microsystems a pris connaissance d'un remplacement de composant sur les photodiodes à l'intérieur du M530 Optics Carrier (consultez la figure 1 et la figure 2). Les photodiodes sont utilisées en tant que luxmètres afin d'optimiser la limite « BrightCare Plus » (consultez la figure 3) qui est calculée sur la base des données d'intensité de l'éclairage en temps réel afin de compenser la diminution de l'intensité de l'éclairage au fur et à mesure du vieillissement des ampoules.

Figure 1 : M530 Optics Carrier de Leica utilisé sur l'ARveo 8, l'ARveo, le M530 OHX et le PROvido

À titre de précaution, Leica Microsystems a choisi d'initier une action corrective de sécurité sur le terrain afin de remplacer la photodiode non conforme sur tous les microscopes opératoires chirurgicaux ARveo 8, ARveo, M530 OHX et PROvido fabriqués entre le 1^{er} juillet 2021 et le 8 juin 2022. La pièce de remplacement garantira que « BrightCare Plus » avec un luxmètre fonctionnera selon les spécifications.

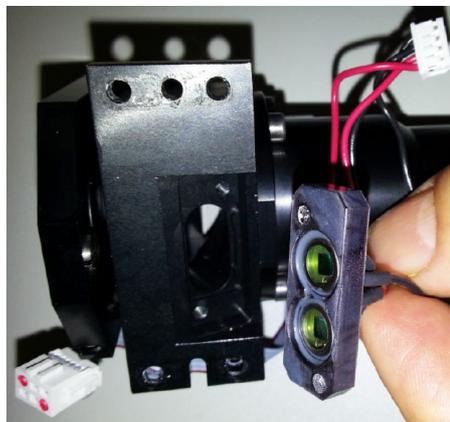
Le remplacement de composant de la photodiode entraînera un ajustement imprécis des limites d'éclairage par le logiciel du microscope chirurgical en cas d'utilisation de « BrightCare Plus » avec un luxmètre.

Par conséquent, « BrightCare Plus » avec un luxmètre ne fonctionnera pas selon les spécifications définies.

Figure 2 : Photodiodes à l'intérieur du M530 Optics Carrier utilisées en tant que luxmètre afin d'optimiser les limites « BrightCare Plus »

Leica Microsystems a procédé à une investigation approfondie qui a révélé que la photodiode non conforme remplacée a été mise en production de série le 1er juillet 2021.

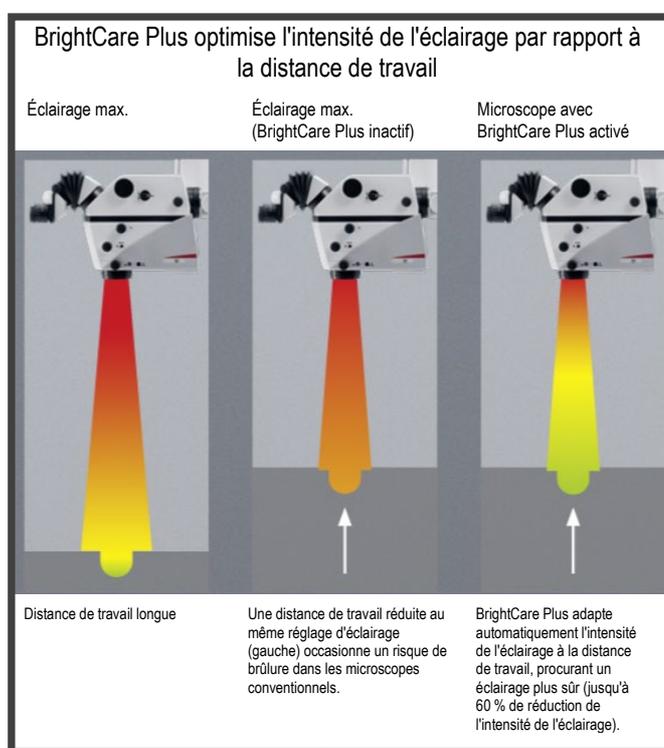
BrightCare Plus est une fonction contrôlée par un logiciel qui limite automatiquement la luminosité maximale en fonction de la distance de travail.

Figure 3 : Description de la fonctionnalité BrightCare Plus
