**Notification de sécurité produit URGENTE**

**Philips Image Guided Therapy Corporation**

Système de laser Philips (LAS-100) avec numéro de version logicielle 0.5.0.3  
Error 106 (Erreur 106) et Error 108 (Erreur 108)

Octobre 2022

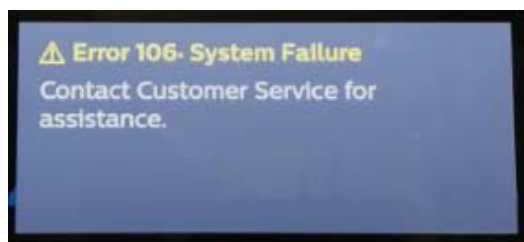
- L'Erreur 106 est déclenchée lorsque le rapport d'énergie réel entre le capteur d'énergie du prisme (PES) et le capteur d'énergie du vaisseau (VES) diffère du rapport attendu (calculé) (également appelé erreur de discordance de capteur). Dans toutes les réclamations, l'Erreur 106 est déclenchée dans des conditions où elle ne devrait pas l'être (faux positif).
- L'Erreur 108 est déclenchée lorsque le système de laser Philips détecte que parmi les 100 dernières impulsions, 10 ou plus sont non valides (manquantes). Dans toutes les réclamations, l'Erreur 108 est déclenchée dans des conditions où elle ne devrait pas l'être (faux positif).

Figure 1 : Exemple d'alarme visuelle Error 106  
(Erreur 106)

##### Erreur 106

Les tests internes effectués par Philips confirment que les étapes suivantes peuvent permettre de résoudre temporairement le problème, le cas échéant :

1. Redémarrage du système
2. Nouvelle calibration du cathéter en cours d'utilisation ou calibration d'un nouveau cathéter

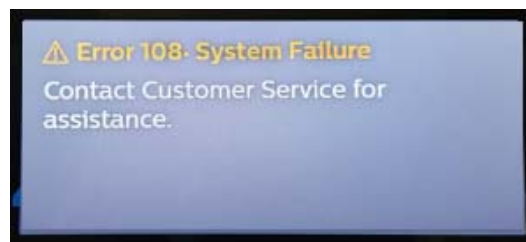
Figure 2 : Exemple d'alarme visuelle Error 108  
(Erreur 108)

##### Erreur 108

Les tests internes effectués par Philips confirment que les étapes suivantes permettront de résoudre temporairement le problème, le cas échéant :

1. Redémarrage du système
2. Nouvelle calibration du cathéter en cours d'utilisation ou calibration d'un nouveau cathéter
3. Une fois le système opérationnel, attendez 2 secondes avant d'appuyer sur la pédale de commande
