Urgent: information de sécurité concernant la permutation des connecteurs NIST

Mise à jour logicielle pour les ventilateurs de soins intensifs elisa 600/800/800VIT

FSCA2022013- R2223606

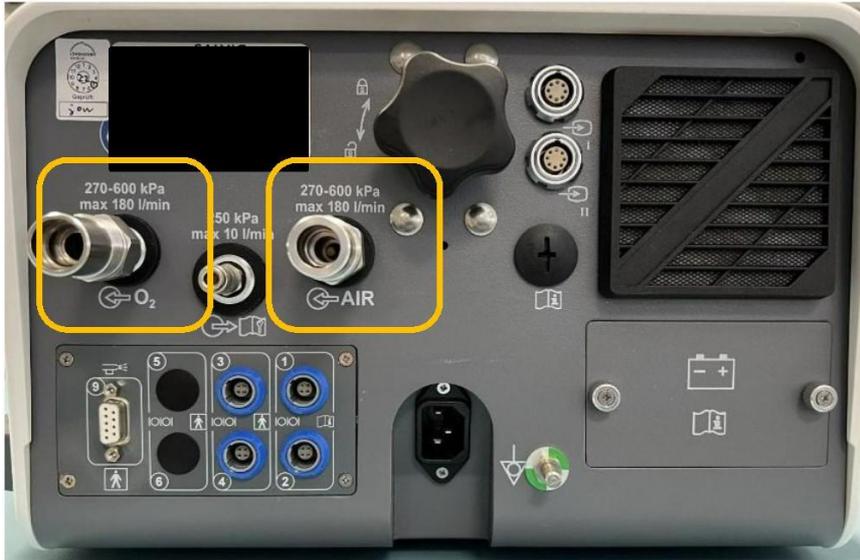
1. Les connecteurs NIST pour l'O₂ et Air sont situés à l'arrière de l'appareil elisa 600/800/800 VIT. Voir Figure 1 – encadré jaune. Les connexions sont étiquetées conformément à la nature du gaz.

Figure 1: vue de la face arrière elisa 600/800/800VIT avec les connexions NIST correctement montées

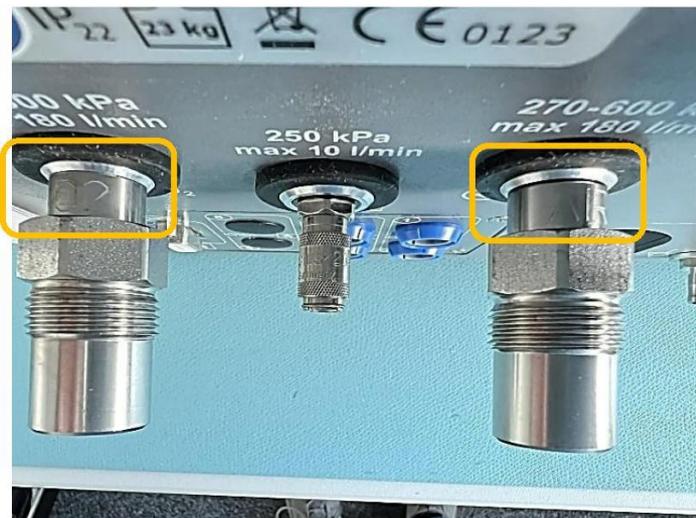
2. Vérifiez le bon positionnement des connecteurs NIST, emplacement O₂ pour O₂ et AIR pour AIR (voir Figure 2). Pour respecter le bon positionnement, les connecteurs NIST sont gravés avec le nom du gaz et doivent être placés face au nom du gaz étiquetés sur la face arrière du ventilateur (voir Figure 3).

Figure 2: Vue du marquage pour vérifier le connecteur NIST

Si votre dispositif est concerné, procéder à la bonne mise en place selon la description de l'avis de sécurité.

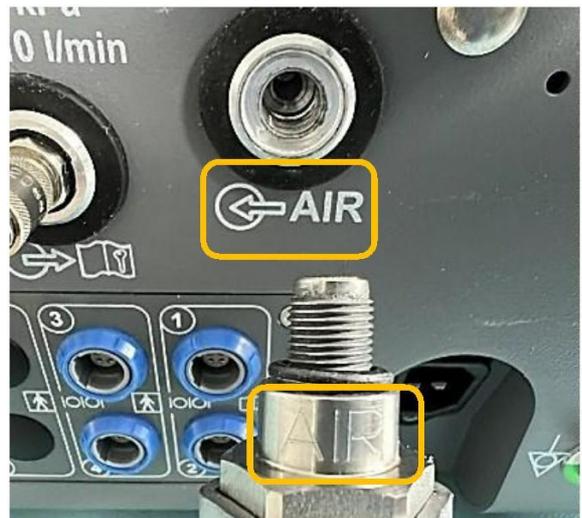
Figure 3: marquage du connecteur NIST
