Objet : Matéριοvigilance ANSM.

Saint Barthélémy d'Anjou,  
Le 9 août 2022.

**INFORMATION DE SECURITE**  
**Matelas DOMUS 4 et matelas DOMUS AUTO**

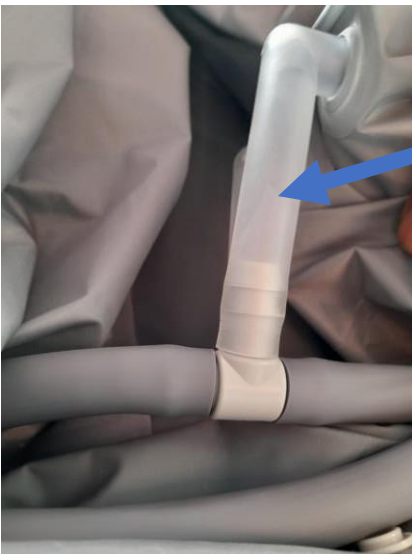
Après réception de ce matelas, notre société a constaté et analysé que la déconnexion de cette cellule a été causé par les fortes chaleurs qui ont eu pour conséquence de ramollir le tube PVC (avec un diamètre pas assez étroit) et avec le poids et les mouvements du patient s'est déconnecté.

Cela concerne 35 tubes  
transparents (sont exclus les  
tubes des décharges  
talonnières)

Il est recommandé de sécuriser les 35  
tubes transparents soit à l'aide de  
colliers de serrage 25/100 ou Clips,
