Remplacement du clapet de fermeture jaune des Moteurs
ROTAFLOW pour Système ROTAFLOW.

NOTIFICATION DE SÉCURITÉ URGENTE

Référence FSCA : 687769 - Remplacement du clapet de fermeture du moteur ROTAFLOW

Produits concernés : Moteur ROTAFLOW (référence 701022161)

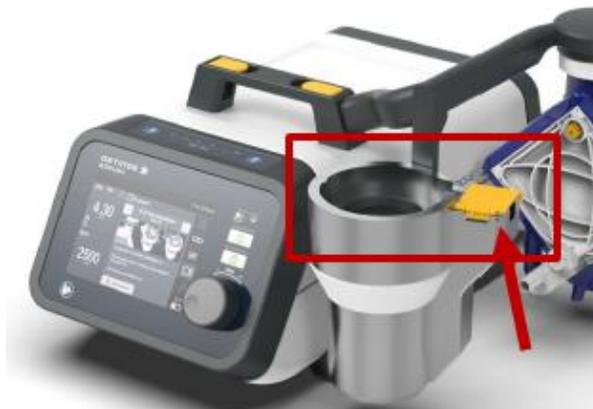
Figure 5 : Moteur Rotaflow II avec clapet de fermeture jaune

Au cours d'une analyse des causes profondes, il a été identifié que, pendant une courte période, le nouveau clapet de fermeture jaune du moteur Rotaflow II a été envoyé comme pièce de rechange pour remplacer le clapet de fermeture noir d'origine du moteur ROTAFLOW et pouvait être assemblé sur le moteur ROTAFLOW. Une incompatibilité a été constatée entre les deux couvercles de fermeture (noir et jaune) et les deux versions du moteur Rotaflow II/ROTAFLOW. Le clapet de fermeture jaune est uniquement compatible avec le moteur Rotaflow II.

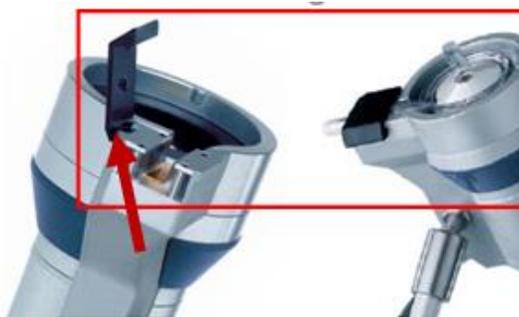
Figure 6 : Moteur ROTAFLOW avec clapet de fermeture noir

- Selon nos données de surveillance post-commercialisation, il est possible que vous disposiez de dispositifs concernés par cette action.
Veuillez examiner votre stock immédiatement afin de déterminer si vous possédez un moteur ROTAFLOW mal assemblé, avec clapet de fermeture jaune. L'assemblage correct est illustré à la Figure 6.

- Si vous avez détecté un assemblage incorrect, mettez immédiatement le moteur ROTAFLOW hors service et contactez le personnel après-vente agréé Getinge pour le remplacement du clapet de fermeture (jaune). Le personnel de service agréé de Getinge vous contactera alors pour fixer un rendez-vous afin d'effectuer le remplacement du kit de fermeture.
