AVIS URGENT DE SÉCURITÉ SUR LE TERRAIN

Microscopes opératoires : M530 OHX, PROvido, Proveo 8
Identificateur FSCA : CAPA-LIS-MD-22-001
Remplacement du bloc d'alimentation

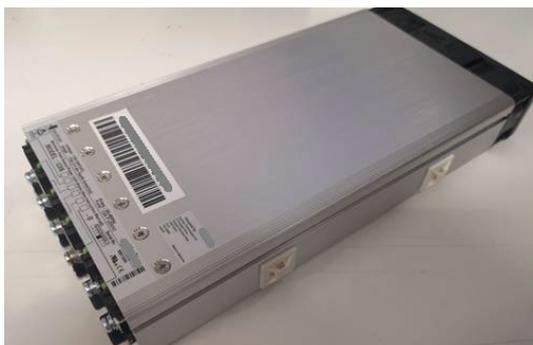
Leica Microsystems a pris connaissance des insuffisances du processus du sous-traitant qui produit le bloc d'alimentation concerné.

Ces insuffisances du processus ont entraîné une surchauffe de l'alimentation électrique due à la surcharge des composants internes.

Figure 1: Bloc d'alimentation non conforme

Par mesure de précaution, Leica Microsystems a choisi de lancer une action corrective de sécurité sur le terrain pour remplacer le bloc d'alimentation concerné sur tous les microscopes opératoires M530 OHX, PROvido et Proveo 8 livrés entre le 1er décembre 2021 et le 23 août 2022. La pièce de rechange permettra de s'assurer que les systèmes concernés ne développeront pas cette défaillance et que le système fonctionnera conformément aux spécifications.
