Avis relatif à la sécurité

La présente a pour but de vous informer que Leica Biosystems a été mis au courant de deux problèmes de conformité pour l'instrument ThermoBrite Elite :

Référence : 202209-01

Conformité UL ThermoBrite Elite

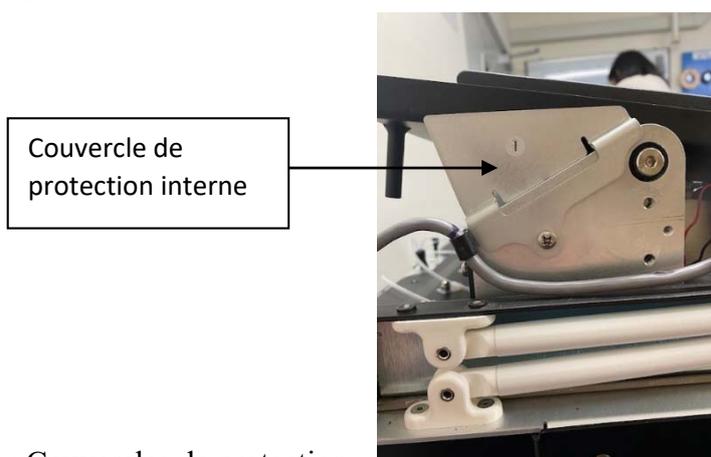
Figure 1 : Couvercles de protection

Risque d'écrasement/de pincement

Un risque potentiel d'écrasement/de pincement a été identifié si un utilisateur place ses mains entre le bac d'égouttage et le support de l'instrument ThermoBrite Elite pendant que l'instrument est en cours de fonctionnement. Cela ne répond pas aux exigences de la section 7.3 de la norme CEI/UL 61010-1. Pour être entièrement conforme à la norme, des couvercles de protection internes doivent être installés sur l'instrument.

ThermoBrite Elite

internes à installer sur l'instrument

- remplacer le commutateur de coupure thermique de l'instrument ThermoBrite Elite et ;
- ajouter les couvercles de protection internes.
