INFORMATION

Exelia SP, Exelia VP, Exelia Combox et Exelia Therapy Manager

Objet : Information relative aux erreurs techniques et erreurs de communication pouvant survenir lors de l'utilisation des dispositifs Exelia SP, Exelia VP, Exelia Combox et Exelia Therapy Manager

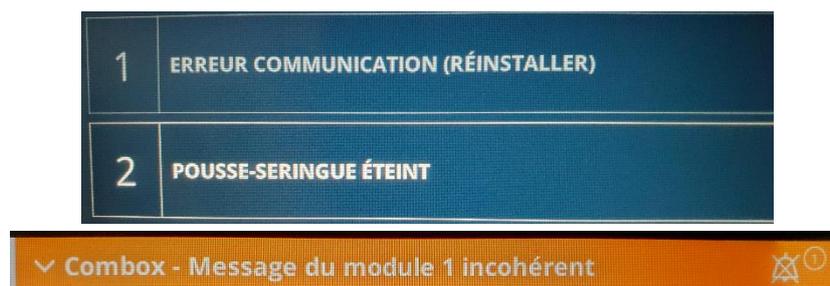
L'Exelia Therapy Manager affichera un message « erreur de communication (réinstaller) » pour le module correspondant en plus d'un message d'alarme dans le bandeau d'information.

Déconnecter le module et le reconnecter ensuite, puis vérifier que tout est affiché correctement sur l'Exelia Therapy Manager une fois la synchronisation des données effectuée.

Si cela ne fonctionne pas, déconnecter le module et l'éteindre hors de l'Exelia Link, puis le rallumer et le reconnecter sur une position de l'Exelia Link et attendre la synchronisation des données.

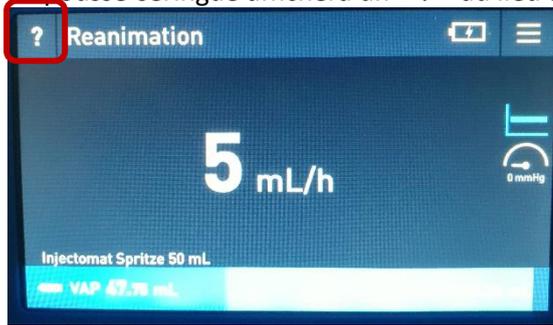
Le pousse-seringue affichera un « ? » au lieu de sa position sur la station

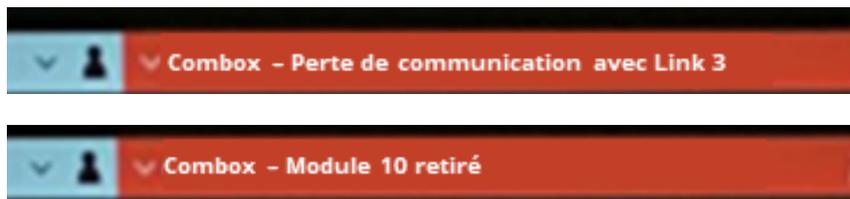
Dans de rares cas, nous avons découvert de possibles pertes de communication entre la station et l'Exelia Link et/ou les modules. De ce fait, l'Exelia Therapy Manager affichera une alarme Link ou module retiré alors qu'il est bien connecté à la station.

La source de ce problème a été identifiée et une correction sera disponible dans notre prochaine version.

- Déconnecter tous les modules connectés à l'Exelia Link (les perfusions en cours se poursuivront) ;
- Puis déconnecter l'Exelia Link et le reconnecter à l'Exelia Combox, et vérifier que l'Exelia Link est de nouveau correctement affiché sur l'Exelia Therapy Manager une fois la synchronisation des données effectuée. Quand l'Exelia Link apparaît sur l'Exelia Therapy Manager, connecter de nouveau les modules ;
- Si cela ne fonctionne pas, remplacer l'Exelia Link.

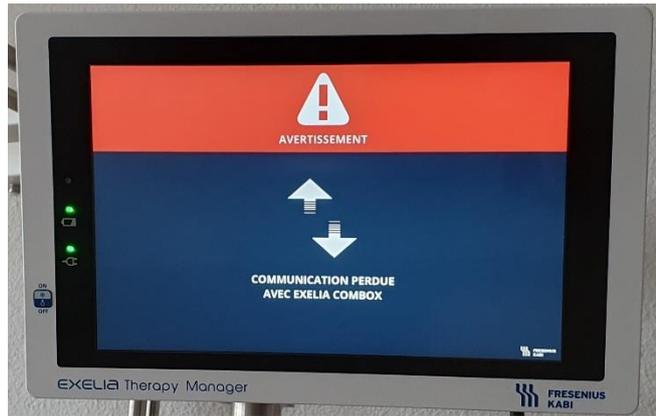
Si l'Exelia Therapy Manager affiche un écran avec une alarme en grand format, sans aucun pousse-seringue ni pompe volumétrique, il peut arriver que l'Exelia Combox se soit éteinte en raison d'une décharge complète de la batterie de l'Exelia Combox.

- Vérifier que tous les appareils Exelia sont connectés à une alimentation électrique :
 - Vérifier les icônes d'alimentation secteur des pousse-seringues, pompes volumétriques, de l'Exelia Combox, de l'Exelia Link et de l'Exelia Therapy Manager sont allumés en vert ;
 - Vérifier que le cordon d'alimentation est entièrement connecté à l'Exelia Combox / l'Exelia Link / l'Exelia Therapy Manager ;
 - Vérifier que le cordon d'alimentation de l'Exelia Combox est bien installé dans le support cordon derrière l'Exelia Combox

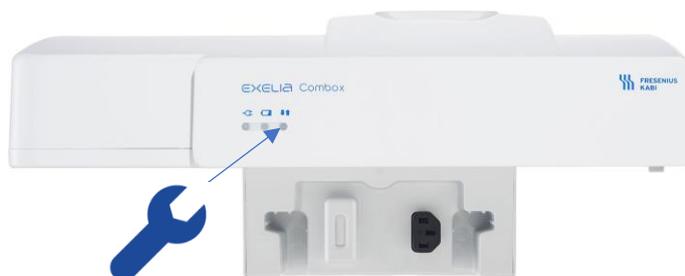
- Si le voyant supérieur de l'Exelia Combox commence à clignoter en vert après la manipulation précédente sur le cordon d'alimentation, attendre environ 3 minutes jusqu'à ce que l'Exelia Combox soit complètement redémarrée et que l'Exelia Therapy Manager affiche l'écran des informations du patient ou l'écran de surveillance ;
- Si après vérification, la difficulté n'est pas liée à l'alimentation électrique et que la LED de la maintenance de l'Exelia Combox est éclairée en rouge :

- Essayer de redémarrer l'Exelia Combox en appuyant délicatement et brièvement sur le bouton *Reset* situé à l'arrière de l'Exelia Combox à l'aide d'un objet pointu.
