URGENT – AVIS DE SÉCURITÉ **Telemis-Medical Software** **Référence FSN 28146**

Date : 24 janvier 2023

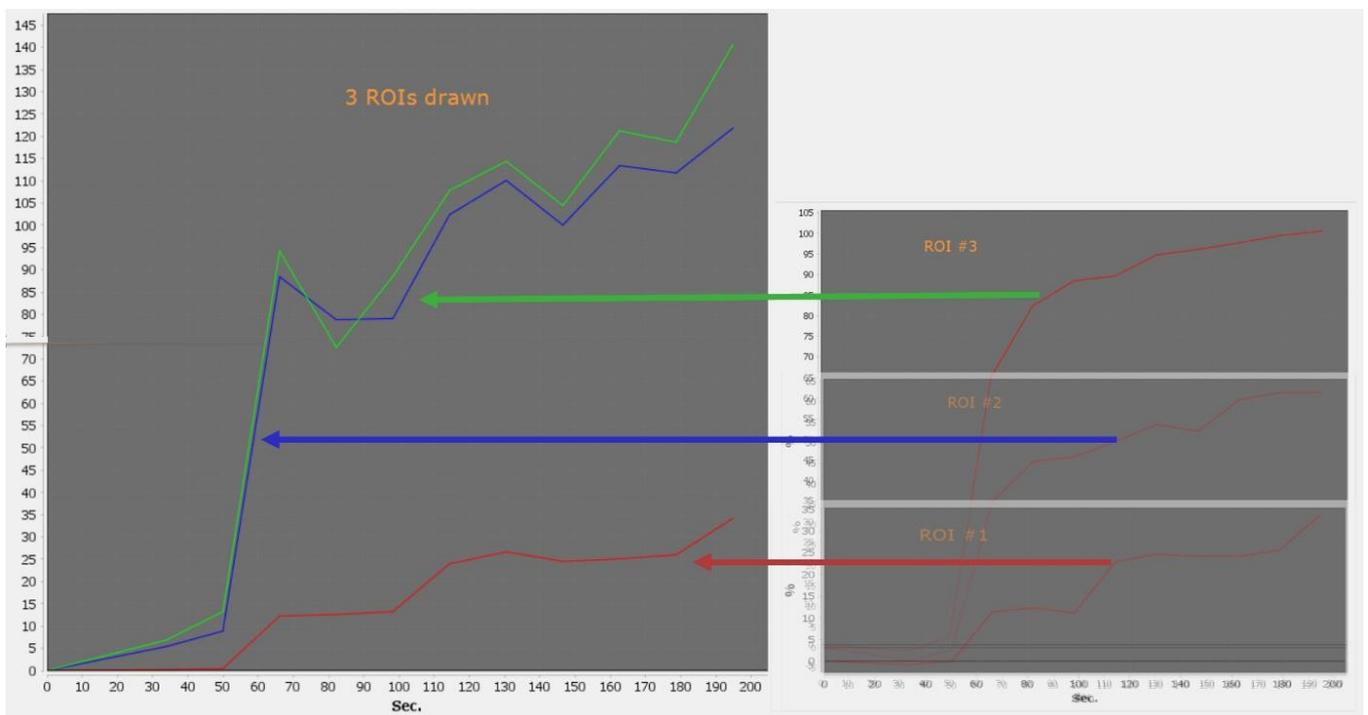
Lors de l'ajout de la deuxième ROI, le graphique généré peut être incorrect.

Lorsque le problème survient, les courbes de rehaussement affichées prêtent à confusion et ne correspondent pas à ce à quoi l'utilisateur s'attend.

Cela peut conduire à une mauvaise interprétation et pourrait donc avoir un impact sur la santé du patient.

L'image suivante montre, à gauche, le résultat de l'addition des 3 courbes à droite (calculées individuellement). Il montre clairement que la forme des courbes est modifiée ainsi que leurs valeurs absolues. :

La correction sera disponible avec un patch logiciel V4.96 prévu en février 2023 ainsi que dans la version 4.97 à venir.

Entre-temps, les courbes de rehaussement ne doivent être générées qu'avec une seule ROI à la fois.
