NOTICE DE SÉCURITÉ/NOTIFICATION URGENTE

Sujet :	Système de positionnement du patient en radiothérapie ExacTrac Dynamic : la fonctionnalité d'inspiration bloquée (DIBH) pourrait ne pas fonctionner comme indiqué lorsqu'elle est basée sur un modèle de traitement standard
Référence produit :	ExacTrac Dynamic versions 1.1.0 et 1.1.1
Date de la notification :	Le 25 janvier 2023
Émetteur de la notification :	Andrea Miller, responsable de la matériovigilance
Numéro de réf. Brainlab :	CAPA-20221221-002509
Propos :	Conseil concernant l'utilisation du dispositif, modification du dispositif

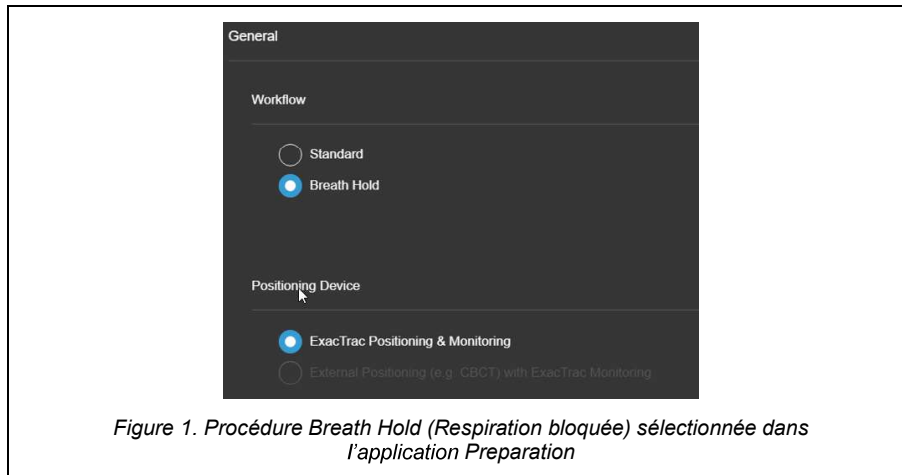
- 1) Un modèle de DIBH incohérent est créé dans l'éditeur de modèles en procédant comme suit :
 - i) La procédure **Treatment Template** autre que DIBH est ouvert.
 - ii) Le paramètre **Beam Hold Control** (Contrôle interruption irradi.) est déjà **désactivé** ou défini manuellement sur **désactivé** (« Off » (Arrêt)).
 - iii) La procédure est modifiée de Standard à Breath Hold (Respiration bloquée) (voir Figure 1).

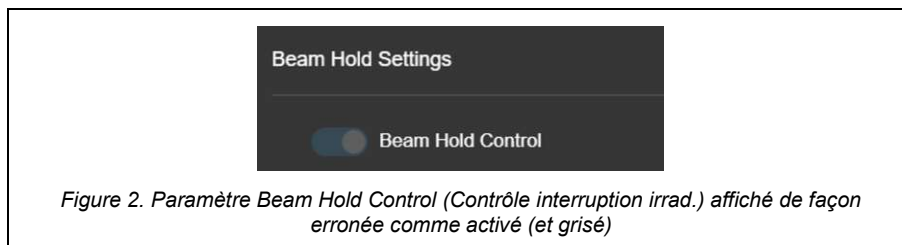
Le logiciel **affiche** à présent le paramètre **Beam Hold Control** (Contrôle interruption irradi.) **activé** et grisé. Mais en raison d'une erreur, le logiciel ne parvient pas à mettre à jour le paramètre interne (comme il le faudrait pour les traitements avec DIBH).

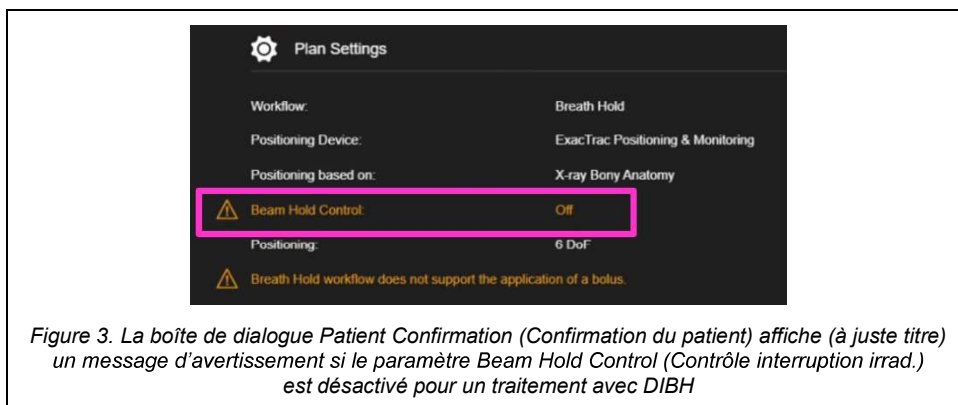
- iv) Le fichier est **enregistré** comme nouveau modèle de traitement avec DIBH.
- 2) Ce modèle de traitement avec DIBH est utilisé pour **préparer un patient en DIBH** dans l'application Patient Preparation.
- 3) L'utilisateur **procède au traitement** dans l'application Treatment de ETD alors que la boîte de dialogue Patient Confirmation (Confirmation du patient) affiche (à juste titre) un **message d'avertissement** indiquant que le paramètre **Beam Hold Control** (Contrôle interruption irradi.) **est désactivé** (« Off » (Arrêt)) (voir Figure 3).

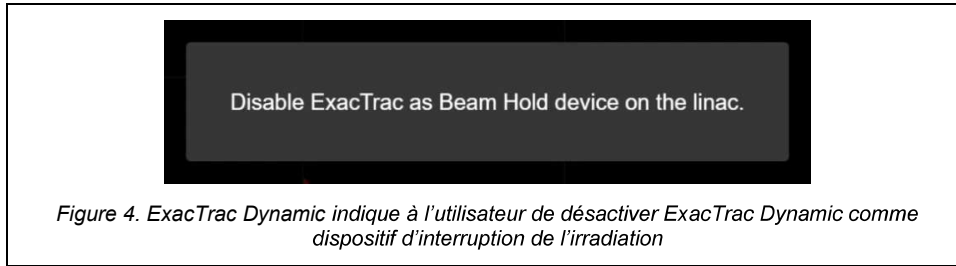
- 4) L'utilisateur suit les consignes affichées ensuite dans l'application Treatment de ETD et **désactive manuellement ExacTrac Dynamic comme dispositif d'interruption de l'irradiation** sur l'accélérateur linéaire.

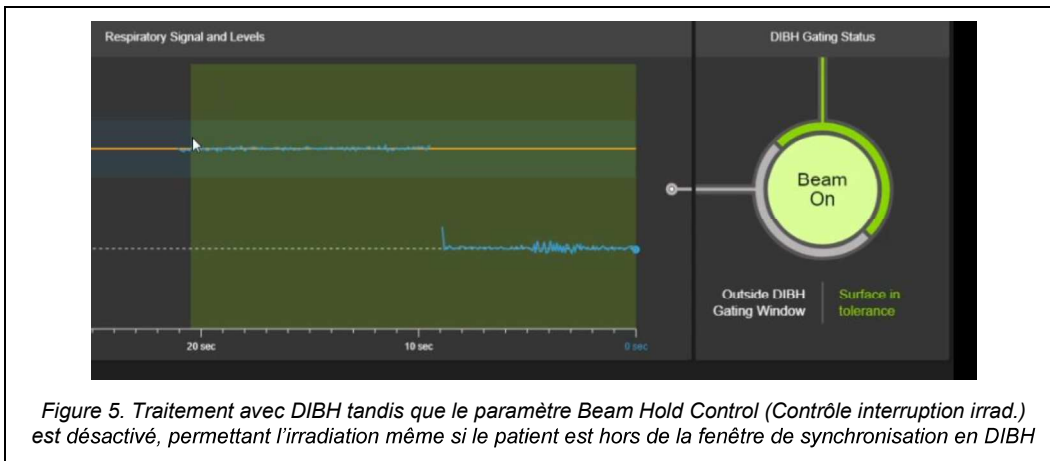
- Le faisceau démarre immédiatement (au lieu d'attendre que le patient inspire jusqu'au seuil demandé) ;
- ET il ne s'interrompt pas automatiquement si le patient expire ou si sa position quitte les tolérances prédéfinies.

La Figure 5 montre le statut « Beam On » (Marche irradi.) non souhaité alors que le patient est hors de la fenêtre de synchronisation en DIBH.

Remarque : l'utilisateur peut à tout moment interrompre manuellement le faisceau sur la console de l'accélérateur linéaire.

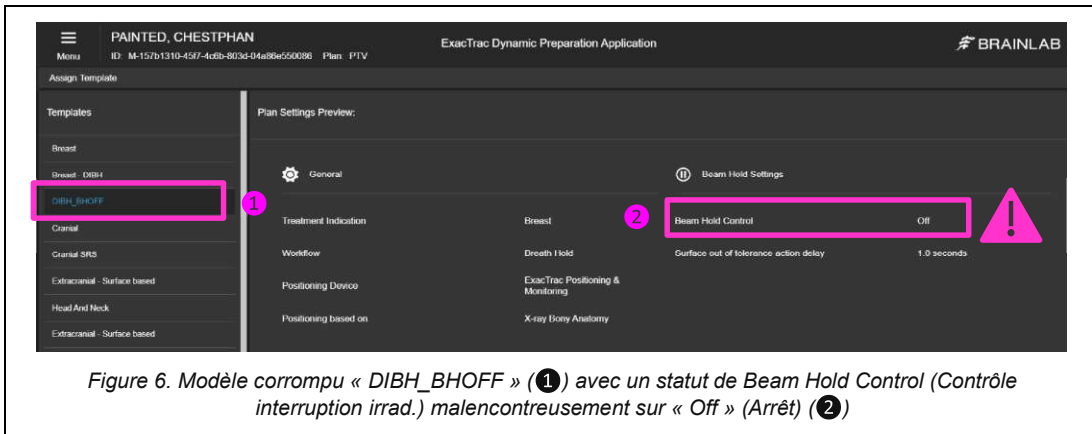
Pour ce faire, ouvrez l'**application Preparation** puis sélectionnez le modèle de traitement avec DIBH correspondant. Sous Plan Settings Preview (Aperçu des paramètres du plan), les paramètres des modèles sont répertoriés et vous pouvez vérifier le statut de Beam Hold Control (Contrôle interruption irradi.). **Le statut de Beam Hold Control (Contrôle interruption irradi.) doit afficher « On » (Marche).** Si le statut de Beam Hold Control (Contrôle interruption irradi.) affiche « Off » (Arrêt) comme illustré sur la Figure 6, ce modèle ne doit pas être utilisé, il doit être supprimé.

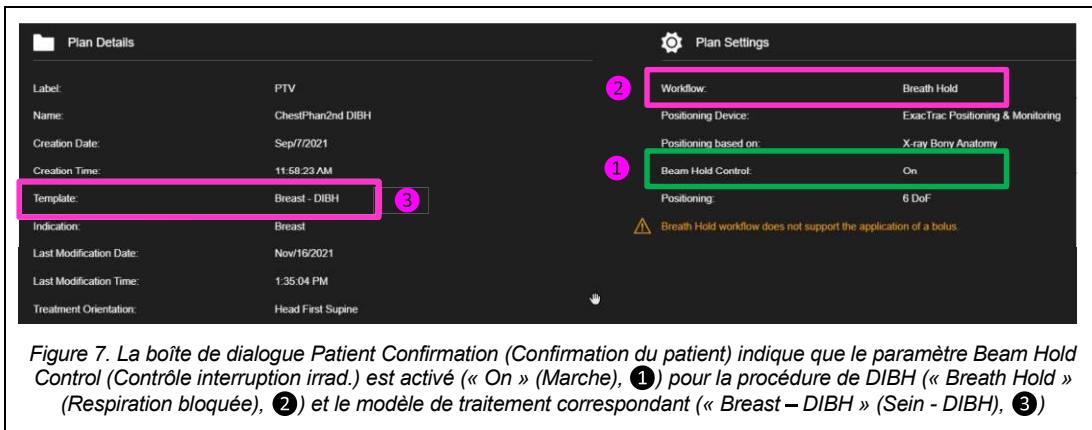
En outre, vous pouvez aussi vérifier dans la boîte de dialogue Patient Confirmation (Confirmation du patient) de ExacTrac Dynamic que le paramètre Beam Hold Control (Contrôle interruption irradi.) est activé pour le patient en question (comme illustré sur la Figure 7 ci-dessous).

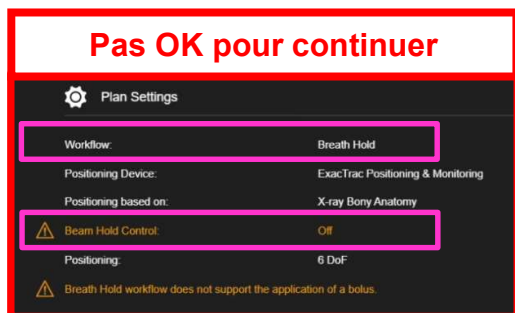
Figure 8. La boîte de dialogue Patient Confirmation (Confirmation du patient) affiche (à juste titre) un message d'avertissement si le paramètre Beam Hold Control (Contrôle interruption irradi.) est désactivé pour un traitement avec DIBH. Ne procédez pas au traitement avec DIBH si un message d'avertissement indique que le paramètre Beam Hold Control (Contrôle interruption irradi.) est désactivé (« Off » (Arrêt))

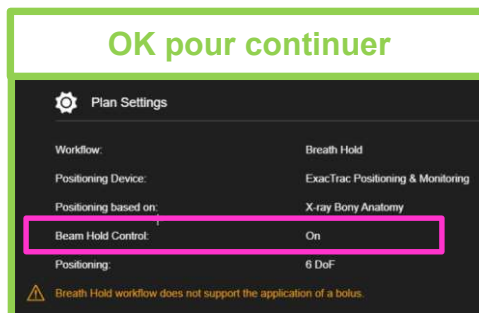
Figure 9. Vous pouvez procéder au traitement avec DIBH si le paramètre Beam Hold Control (Contrôle interruption irradi.) est activé (« On » (Marche))

1. Créez toujours des modèles de traitement avec DIBH à partir des modèles principaux pour DIBH fournis par Brainlab.
2. Veillez toujours à ce que le paramètre Beam Hold Control (Contrôle interruption irradi.) soit activé (« On » (Marche)) avant de passer au traitement avec DIBH, comme indiqué sur la Figure 9 ci-dessous.
