Lettre de sécurité
AX002/23/S

Problème matériel possible lors du mouvement transversal de la table d'opération VE de
Siemens Healthineers

Système concerné : ARTIS icono biplane / ARTIS icono floor / ARTIS pheno

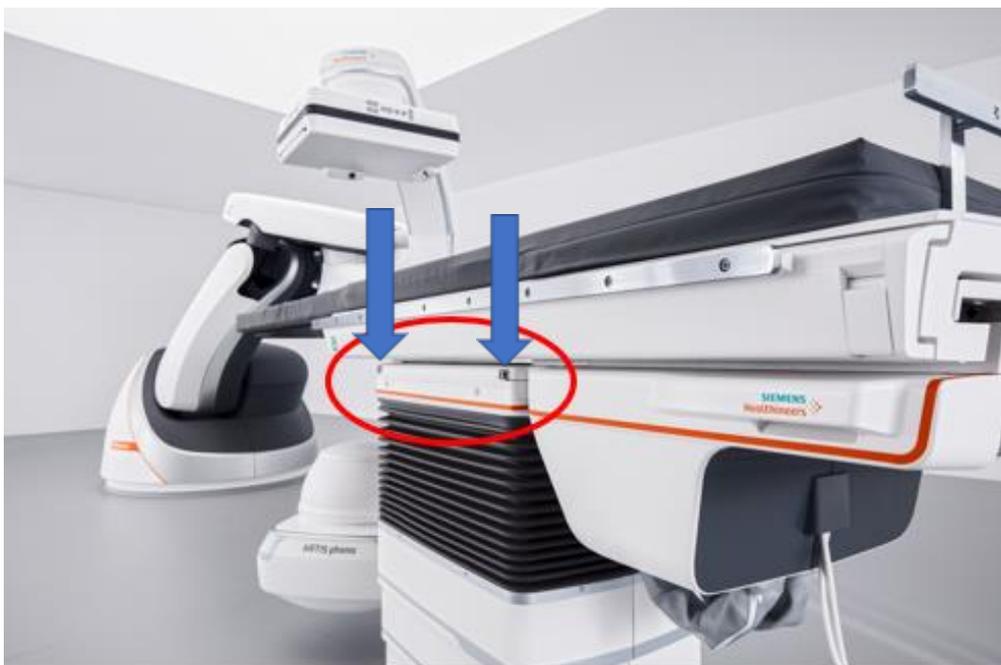
Image 1 : Exemple de position du rail de guidage transversal sur le côté droit

Pour réduire le risque potentiel avant la mise en œuvre de mesures de sécurité supplémentaires, veuillez vérifier quotidiennement que les deux rails de guidage transversaux (image 1) et le roulement à billes (image 2) sont bien positionnés, comme illustré ci-dessous.

Pour ce faire, déplacez le plateau de table transversalement vers la butée mécanique (par exemple à 17 cm) et vérifiez les deux rails de guidage comme indiqué dans l'image 2. Répétez la même vérification dans la position transversale opposée (par exemple à -17 cm) de l'autre côté de la table.

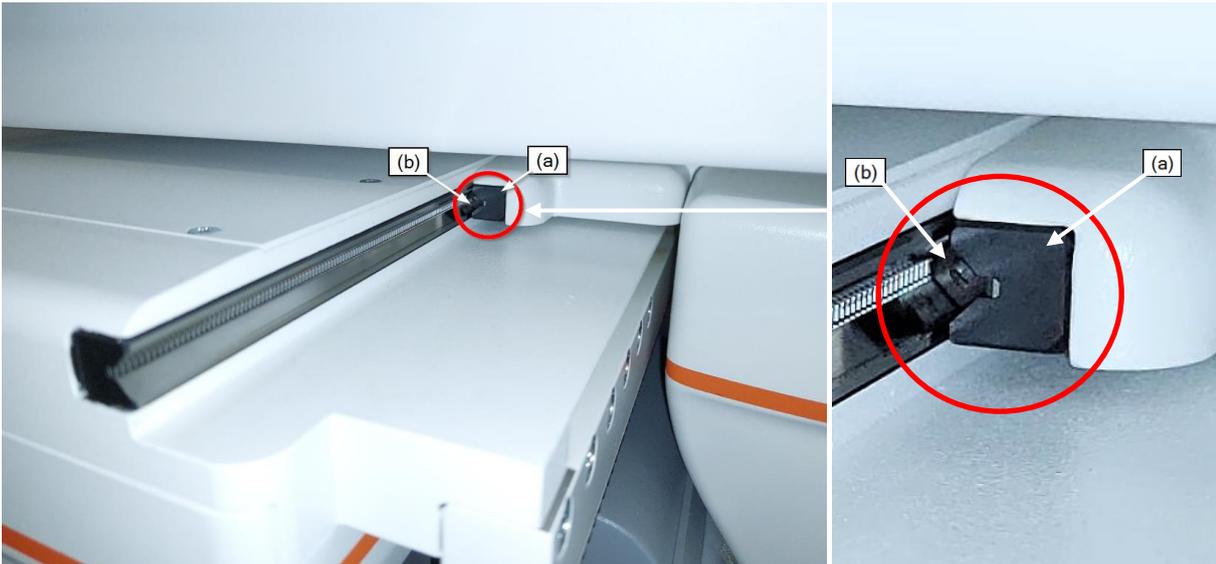
Image 2 : Le roulement à billes (b) est placé correctement et ne dépasse pas de l'extrémité du rail de guidage (a)

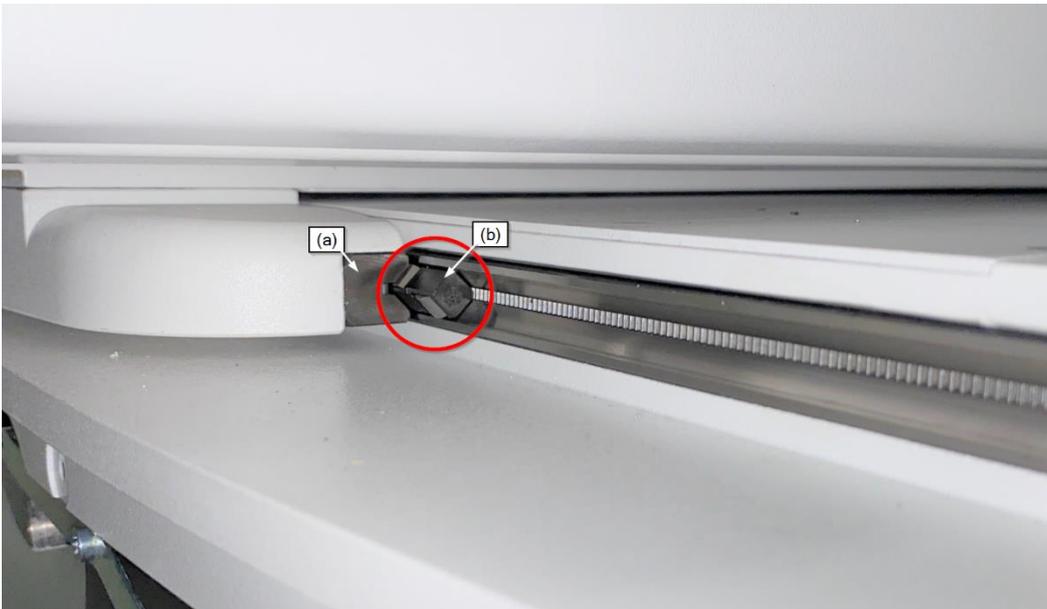
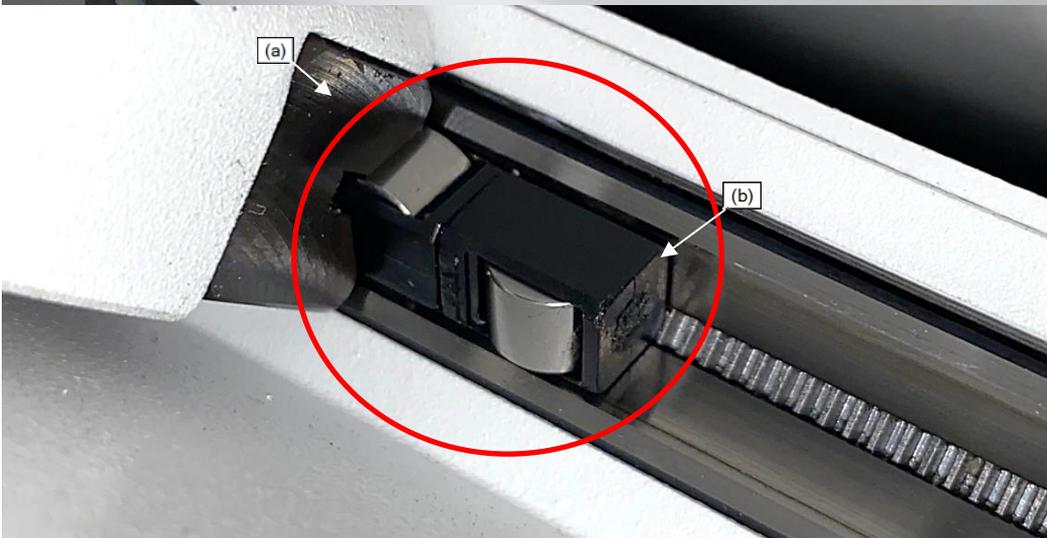
Lors du mouvement transversal de la table, il peut arriver que le roulement à billes du rail de guidage linéaire, qui permet le mouvement transversal de la table, se désarticule. Si cet événement très rare se produit, le roulement à billes peut se détacher du rail de guidage linéaire. Il n'y a alors plus de liaison mécanique entre le plateau et la base de la table.

Le problème a été décelé pendant les tests internes du système. Il est dû à une force de précontrainte inadaptée du rail de guidage linéaire pendant un procédé manuel de fabrication empêchant le positionnement correct du rail de guidage linéaire.

Image 3 : Le roulement à billes (b) dépasse de l'extrémité du rail de guidage (a). Si son aspect est identique à l'image ci-dessus, veuillez contacter le service technique et ne commencez pas de procédure clinique.

Si, comme représenté sur l'image 3, le roulement à billes dépasse de l'extrémité du rail de guidage, veuillez contacter le service technique et ne démarrez pas de procédure clinique sur ce système.

Pour les tables d'opération concernées, une vérification incluant la mise en œuvre d'une mesure de sécurité sera effectuée. Cette mesure vise à réduire le risque associé à ce problème.

Dès qu'une action corrective sera disponible, notre service technique vous contactera pour convenir d'une date d'intervention sur votre site.
