Par la présente nous souhaitons vous informer d'une nouvelle mise à jour de l'action initiée en juillet 2019 par le fabricant DATASCOPE CORP. (Getinge), USA, concernant les consoles de contre-pulsion CARDIOSAVE Hybrid, CARDIOSAVE Rescue, CS300 et CS100.

MISE A JOUR
URGENT NOTIFICATION DE SÉCURITÉ
Consoles de contre-pulsion intra-aortique (CPBIA) Datascope
Instructions d'utilisation, de chargement, d'entretien et de stockage de la batterie

PRODUIT CONCERNÉ	RÉFÉRENCE	DATE DE DISTRIBUTION
Cardiosave Hybrid CPBIA Cardiosave Rescue CPBIA CS300 CPBIA CS100 CPBIA	Tous	Tous

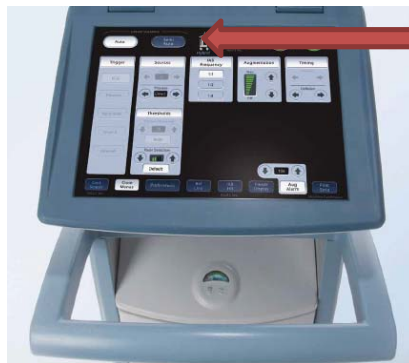
- Pour le modèle Cardiosave Hybrid, vous pouvez vérifier si la console est bien installée sur le plateau de transport de la CPBIA grâce à l'indicateur à l'écran :

Si le mot « **Hybrid** » est affiché, cela signifie que la console IABP est fixée sur le chariot de la CPBIA.

Si le mot « **Rescue** » est affiché, cela signifie que la console de contrepulsion n'est pas fixée dans le chariot de la CPBIA.
