MISE A JOUR
NOTIFICATION DE SÉCURITÉ URGENTE
ACTION CORRECTIVE SUR DISPOSITIFS MÉDICAUX

MAQUET CARDIOSAVE Hybrid et MAQUET CARDIOSAVE Rescue

Référence :	0998-XX-0800-XX
Numéros de lots affectés distribués :	Tous
Dates de distribution :	Depuis le 6 mars 2012

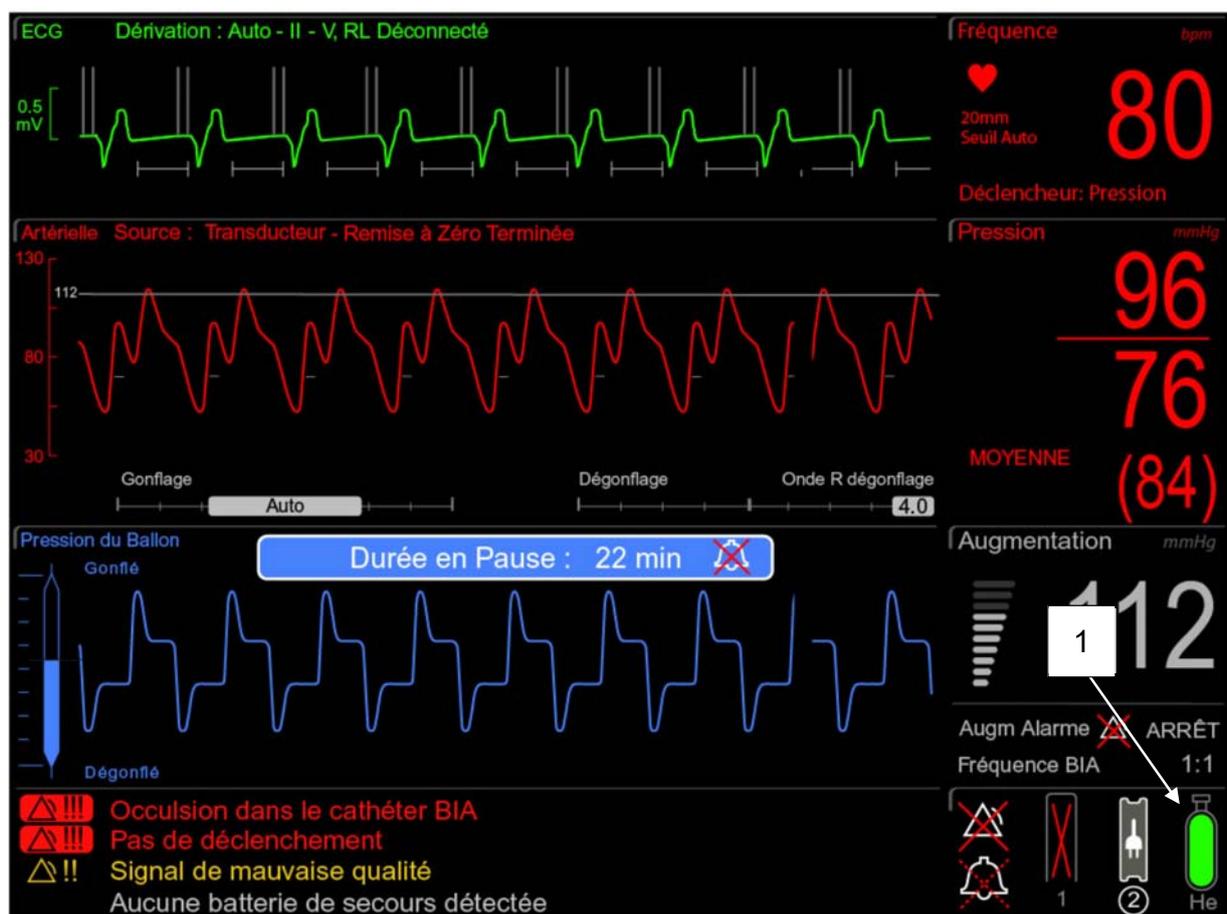
Figure 1 – Affichage du moniteur (1 – Indicateur d'Hélium)

Au cours des tests de compatibilité électromagnétique (CEM) dans un laboratoire externe, le personnel de Getinge a déterminé qu'en présence de certaines perturbations RF émises, l'indicateur d'Hélium sur la CPBIA Cardiosave (voir Figure 1) surévaluait la capacité d'Hélium restante de façon intermittente. Une fois la perturbation supprimée, l'indicateur d'Hélium retrouve pleinement ses capacités de lecture dans les 10 secondes et affiche le niveau approprié sans aucune surévaluation.

L'étude menée par Getinge a révélé que la surévaluation de la capacité d'Hélium se produirait par intermittence dans des plages de fréquences comprises entre 80 MHz et 1 GHz. Les sources potentielles d'interférences incluent : les communications radio, les téléphones portables, le Wi-Fi, les équipements RFID (de radio-identification) et les équipements qui ne répondent pas aux normes de compatibilité électromagnétique en vigueur.

Il est important de noter qu'une fois la source d'interférence CEM supprimée, l'indicateur d'Hélium fonctionne comme prévu.

Problème 1 : Actions immédiates à entreprendre dès à présent :

Il est demandé aux utilisateurs de bien vouloir mener les actions suivantes afin de limiter la possibilité de perte du traitement, due à une mesure erronée (trop élevée) de l'Hélium restant sur l'indicateur d'Hélium.

Datascope/Getinge développe actuellement une correction de matériel pour résoudre ce problème. Un technicien de service Datascope/Getinge vous contactera pour planifier l'installation de la correction lorsqu'elle sera disponible. Cette intervention sera réalisée sans frais supplémentaires pour votre établissement.

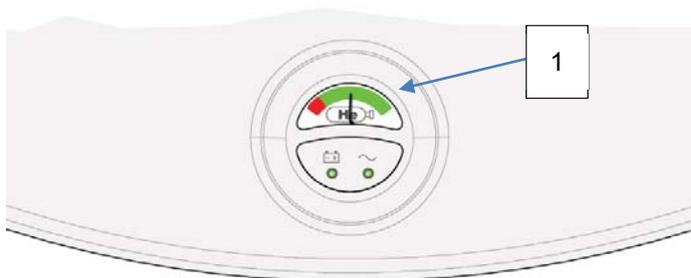
Figure 2 – Panneau supérieur (1 – Manomètre d'Hélium)

Étant donné que le manomètre n'est pas influencée par la CEM, visualiser le manomètre sur le panneau supérieur du Cardiosave (voir Figure 2) pour évaluer le volume d'Hélium restant en cas de suspicion de perturbations par la CEM.

Lorsque cela est possible, optimiser la séparation entre le système Cardiosave et les autres équipements électroniques, dispositifs de communication et câbles (par exemple : câbles d'alimentation et de communication). Respecter notamment les distances de séparation recommandées entre l'équipement de communication et l'équipement Cardiosave, comme spécifié dans la notice d'utilisation Cardiosave.

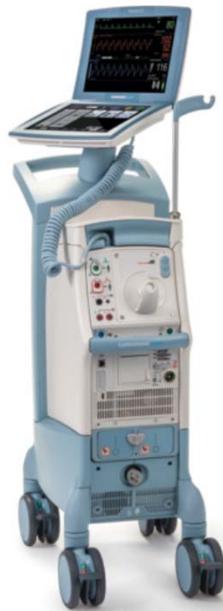
Figure 3 : Cardiosave en Configuration Hybride

La CPBIA Cardiosave peut s'arrêter de manière inopinée lorsque l'appareil fonctionne sur secteur, qu'une seule batterie est insérée dans la CPBIA et que la batterie est physiquement retirée pendant la charge de la batterie. Une alarme sonore d'arrêt soudain retentit alors. Ce problème ne peut se produire qu'en présence de personnel médical, car la batterie doit être physiquement retirée.

Un arrêt inopiné ne peut se produire qu'en Configuration Hybride (Figure 3), lorsque les quatre conditions ci-dessous sont remplies :

1. La CPBIA fonctionne sur secteur, une seule batterie est présente et en cours de charge en mode de charge en tension. Le mode de charge en tension se produit pendant les 15 à 20 dernières minutes du cycle de charge complet, lorsque le 5^e et dernier voyant d'état (LED) de la batterie clignote.
2. L'autre compartiment (baie) de batterie est vide, c'est-à-dire qu'aucune batterie n'est insérée dans le deuxième compartiment de batterie.
3. La batterie est éjectée et un signal système indique par erreur que l'alimentation secteur est faible, cela ne se produira que de façon intermittente lorsque les deux premières conditions sont remplies.
4. La batterie est éjectée lorsque toutes les conditions ci-dessus sont remplies.

Afin de s'assurer que le Cardiosave Hybrid ne soit pas susceptible de s'arrêter lors du retrait d'une batterie, les utilisateurs ne doivent pas éjecter de batterie dans les cas suivants :

- Une seule batterie se trouve dans l'un des compartiments de chargement des batteries, et le compartiment de batterie inutilisé est vide.
- La batterie est en charge sur secteur (signalé par un voyant d'état clignotant sur le bloc-batteries).

Par ailleurs, l'utilisateur peut éviter le problème en s'assurant qu'une batterie est insérée dans chacun des deux compartiments des batteries. Si une batterie en charge est éjectée par inadvertance, l'appareil passe automatiquement à la deuxième batterie, empêchant ainsi l'arrêt du système.

En outre, Datascope/Getinge développe actuellement une correction de logiciel pour résoudre ce problème. Un technicien de service Datascope/ Getinge vous contactera pour planifier l'installation de la mise à jour logicielle. Cette intervention sera réalisée sans frais supplémentaires pour votre établissement.

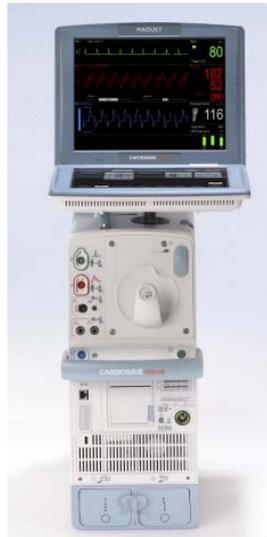
Figure 4 : Cardiosave en Configuration de Transport

Un arrêt inopiné lors du retrait de la batterie ne peut pas se produire avec le système Cardiosave Rescue.
