Avis de Sécurité Urgent / FSCA 001-23

Nom du produit	UDI	Référence	Version	N° de Série
IH-1000	07611969205516 03610522063680	001000 001000RECOND	04.08.11	Tous

Nous souhaitons partager, avec vous et votre équipe, des informations concernant une anomalie pouvant être observée sur la version 04.08.11 de votre **IH-1000** destinée à être utilisée avec le logiciel de gestion des données IH-Com version 5.2.5 Service pack.

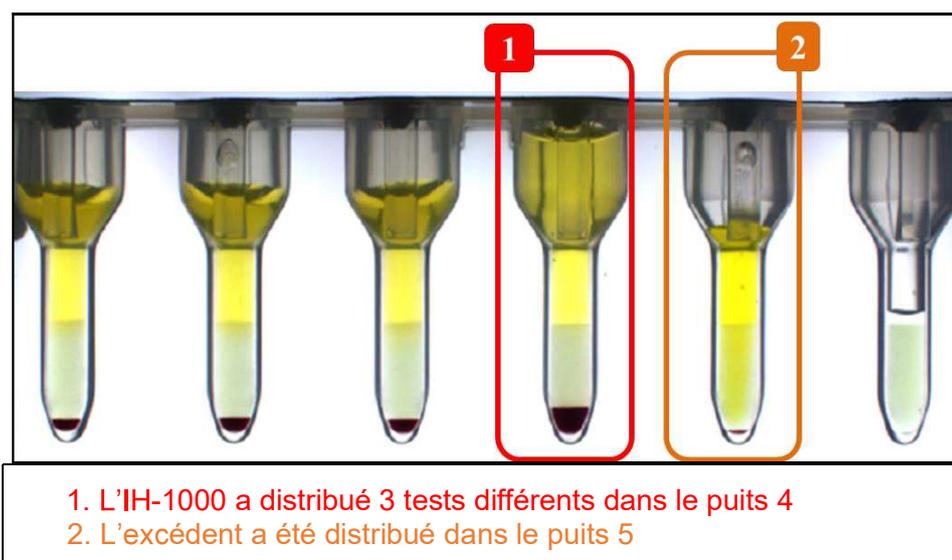
Lorsque ces conditions sont réunies, les tests individuels (demandés par IH-Com) seront traités comme des tests combinés (exécution des tests PR80D / PR80E / PR80F / PR80H / PY80D) par l'IH-1000 et les échantillons du patient et des donneurs pourraient être distribués incorrectement dans le même puits, au lieu d'être distribués dans différents puits (voir un exemple sur l'image 1).

Une fois les tests réalisés, IH-Com affiche le même puits pour l'ensemble des résultats des différentes épreuves de compatibilité.

Image 1_Exemple de distribution incorrecte d'un test auto-combiné

- 1) D'accéder au Menu Options du logiciel IH-1000 et, dans l'onglet « Contrôles », activer le retour des cartes en magasin pour relecture en sélectionnant l'option « personnalisé » (voir manuel utilisateur Section 8.4 et 6.1.4 c).

Cliquer sur « Personnaliser » puis sélectionner « All » pour les tests Autocontrol et Crossmatch dans le menu apparu.
