Actualisation de l'information urgente de sécurité

Adaptateur de contrôle de température de l'oxygénateur Affinity Fusion™

Février 2023

Référence Medtronic : FA1302

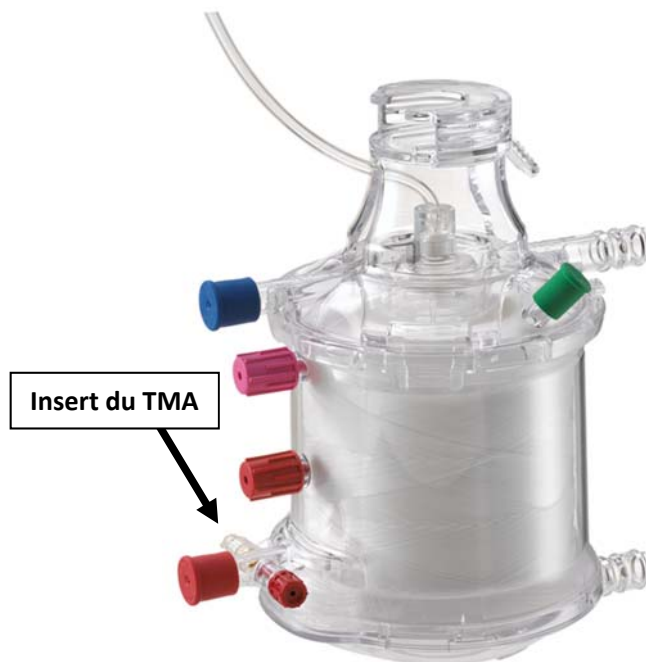
Image 1 – Emplacement du TMA sur l'oxygénateur Affinity Fusion

Les réclamations indiquent que le TMA (voir l'image 1 pour l'emplacement du TMA) s'est détaché de l'oxygénateur soit pendant la mise en place de la perfusion avant la procédure, soit après la procédure lors du désassemblage du circuit de perfusion.

Depuis le 02 août 2021, il y a eu 83 réclamations au niveau mondial concernant la séparation du TMA de l'oxygénateur, dont 70 ont été signalées du 07 novembre 2022 au 26 janvier 2023. L'enquête menée à ce jour indique une réduction de la force de connexion pour les connexions du TMA effectuées au cours des 17 derniers mois, ce qui entraîne un détachement avant ou après la procédure. Dans tous les cas, la séparation du TMA n'a eu lieu qu'avant ou après la procédure, et aucun impact négatif sur le patient n'a été signalé. À ce jour, aucun événement concernant le TMA n'a été signalé au cours d'une procédure.

Les problèmes potentiels liés au détachement du TMA pendant son utilisation sont les suivants : infection (contamination due à la manipulation du TMA), dysfonctionnement neurologique (réversible), dysfonctionnement neurologique (irréversible), hypovolémie et exsanguination. Medtronic fournit des recommandations d'utilisation du dispositif (ci-dessous) pour minimiser le desserrage ou le détachement du TMA. Medtronic est en cours de finalisation de l'enquête sur les causes premières et prendra les mesures appropriées qui s'imposent.

- Option 1 : continuer à utiliser l'oxygénateur Affinity Fusion sans utiliser le TMA ; utiliser d'autres méthodes conventionnelles de surveillance de la température du circuit de perfusion ; ou
- Option 2 : continuer à utiliser l'oxygénateur Affinity Fusion et le TMA pour la surveillance de la température artérielle. Veuillez à manipuler avec précaution le TMA lorsque vous fixez le TMA à l'oxygénateur ou détachez la sonde de température (Référence produit ATP210). De même, il faut minimiser la manipulation de la connexion TMA-sonde pendant la procédure clinique.

Si le TMA se détache avant la mise en place de la procédure ou l'amorçage, jetez le produit. Si le TMA se détache pendant la procédure et qu'un remplacement de l'oxygénateur est décidé, suivez le mode d'emploi, section Remplacement d'urgence de l'oxygénateur. Si le TMA se détache après la fin de la procédure, aucune action supplémentaire n'est requise.
