Notification importante de sécurité, Correction de dispositif médical N° 109886

RayStation, RayPlan 9A, 9B, 10A, 10B, 11A, 11B et 12A y compris les Service Packs

9 mars 2023 RSL-P-RS FSN Class III 109886 V2 FR

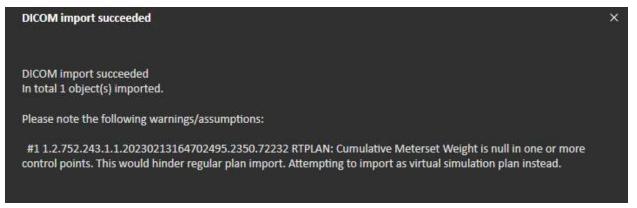
Si un plan est importé comme un plan de simulation virtuelle, l'utilisateur est informé par un avertissement d'importation également enregistré dans le journal des importations (voir exemple **Figure 3**).

Figure 3. Exemple d'avertissement s'affichant lors d'une importation de simulation virtuelle.
