Urgent – Information de sécurité
Action corrective urgente sur dispositif médical – Risque de
détachement du chariot à instrument sur les systèmes
da Vinci X et Xi (ISIFA2022-14-C)

ISIFA2022-14-C Annexe A : Instructions relatives à l'inspection du chariot à instrument

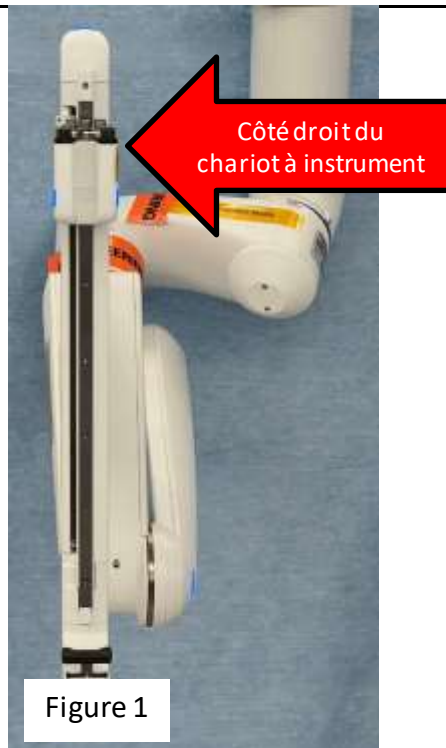
Figure 1

Depuis la position rentrée, orientez tous les bras du chariot patient de sorte que les bras d'instrumentation se trouvent en position verticale (Figure 1). En vous plaçant face à la colonne du chariot patient, identifiez le côté droit du chariot à instrument comme indiqué par la flèche sur la Figure 1.

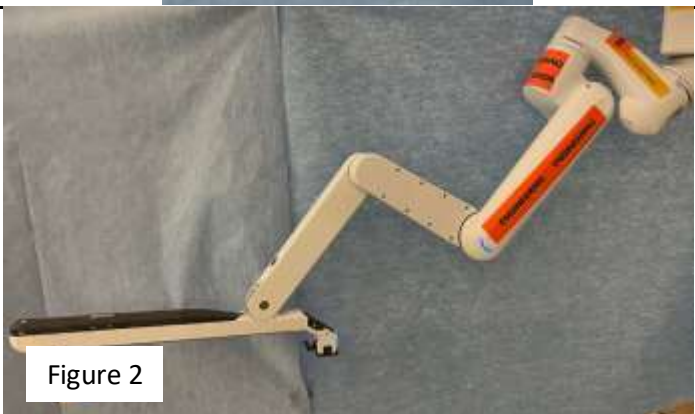
Figure 2

Positionnez un bras du chariot patient de sorte qu'il soit complètement incliné vers l'avant et que le bras d'instrumentation soit parallèle au sol (Figure 2).

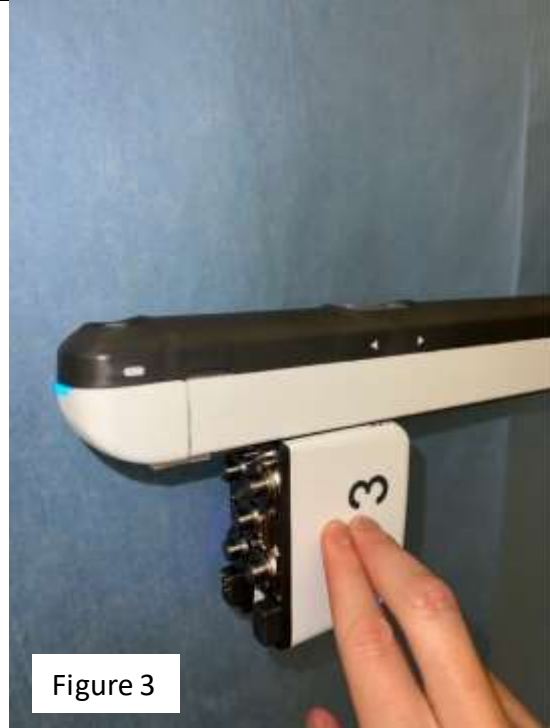
Figure 3

En vous servant de deux doigts seulement, exercez une pression modérée sur le centre du chariot à instrument du côté droit, comme illustré à la Figure 3. **Cette pression doit être exercée sur le côté droit du chariot à instrument, comme illustré à la Figure 1.** Il est possible que le bras bouge. En cas de mouvement, stabilisez le bras pour éviter les collisions avec l'utilisateur ou d'autres bras.

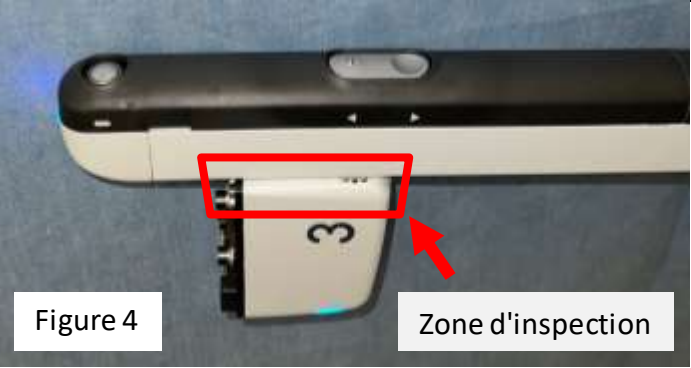
Figure 4

Inspectez attentivement sous tous les angles la connexion entre le chariot à instrument et le bras (zone d'inspection dans le cadre rouge, Figure 4) et évaluez-la d'après les critères de réussite/échec ci-dessous. **Cette pression doit être exercée sur le côté droit du chariot à instrument, comme illustré à la Figure 1.** Répétez toutes les étapes pour tous les bras restants.

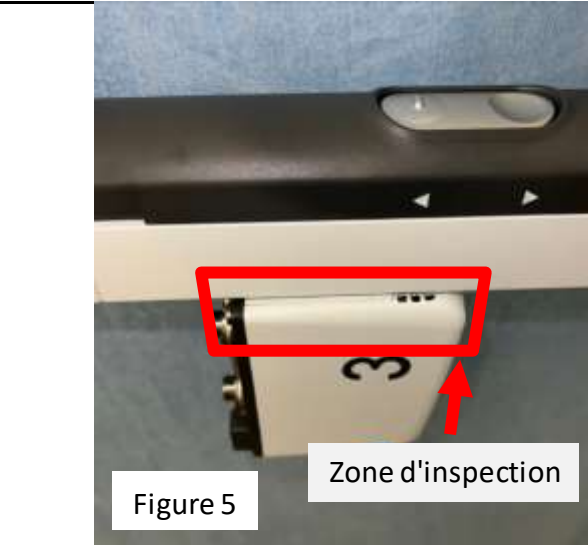
Figure 5

RÉUSSITE: le numéro de série **et** le code-barres ne sont pas visibles (Figure 5).

Le système peut être utilisé.

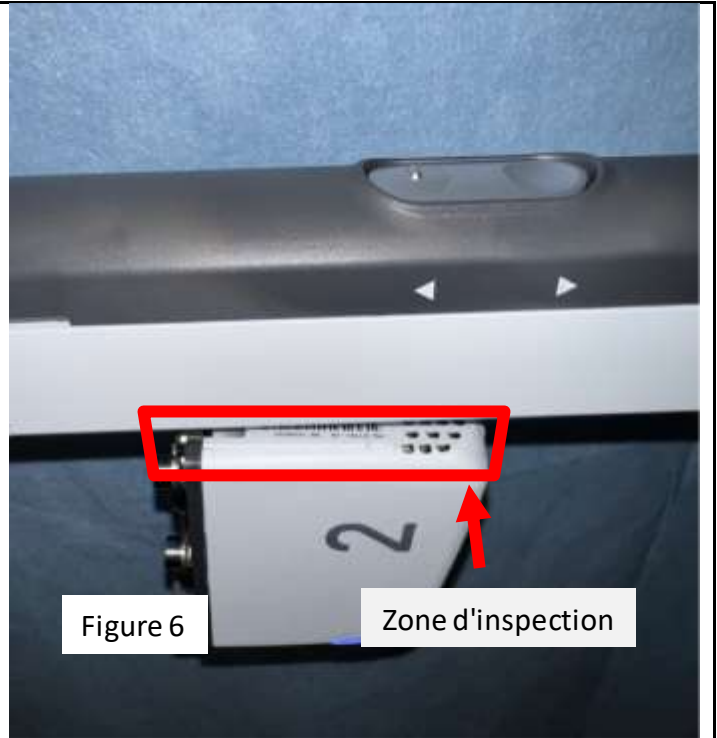
ÉCHEC : le numéro de série **et** n'importe quelle partie du code-barres sont visibles (Figure 6).

Le bras ne doit pas être utilisé.
