URGENT : NOTIFICATIONS DE SECURITE

Références : CV-2023-02
CV-2023-06
CV-2023-07
CV-2023-08

**Consoles de contre-pulsion intra-aortique (CPBIA)
CARDIOSAVE Hybrid et CARDIOSAVE Rescue.**

**NOTIFICATION DE SÉCURITÉ URGENTE
MESURES CORRECTIVES POUR DISPOSITIFS MÉDICAUX**

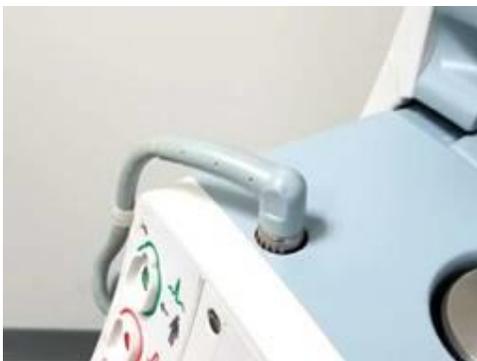
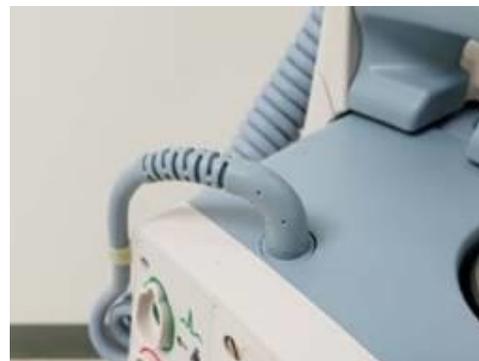
Un arrêt inopiné de la CPBIA peut se produire en raison d'une défaillance de la connexion entre le câble spiralé (référence 0012-00-1801) et l'assemblage de câbles de la face arrière (référence 0012-00-1796) au câble spiralé qui assure la communication entre l'écran d'affichage et l'unité de base. Reportez-vous aux images ci-dessous.

Un examen interne des réclamations a révélé qu'un arrêt inopiné pouvait être dû à l'endommagement des câbles spiralés [références 0012-00-1801 et 0012-00-1796] qui assurent une communication bidirectionnelle entre l'écran d'affichage et l'unité de base. Reportez-vous aux images ci-dessous pour référence.

Datascope/Getinge a reçu 25 réclamations concernant des cordons spiralés endommagés entraînant un arrêt inopiné sur une période de 2 ans.

Figure 1 : photos représentant l'ancienne et la nouvelle conception du câble spiralé.

1. Avant d'utiliser la CPBIA Cardiosave, inspectez le câble spiralé pour vous assurer qu'il n'est pas endommagé.

Datascope/Getinge a développé une correction matérielle pour résoudre ce problème. Il est important de noter que ce problème est limité aux unités distribuées avant le 24 juillet 2017. Un représentant du service technique Datascope/Getinge vous contactera pour planifier l'installation de la correction si votre unité est concernée lorsque le kit de correction sera disponible. Cette action sera effectuée dans votre établissement sans frais supplémentaires.

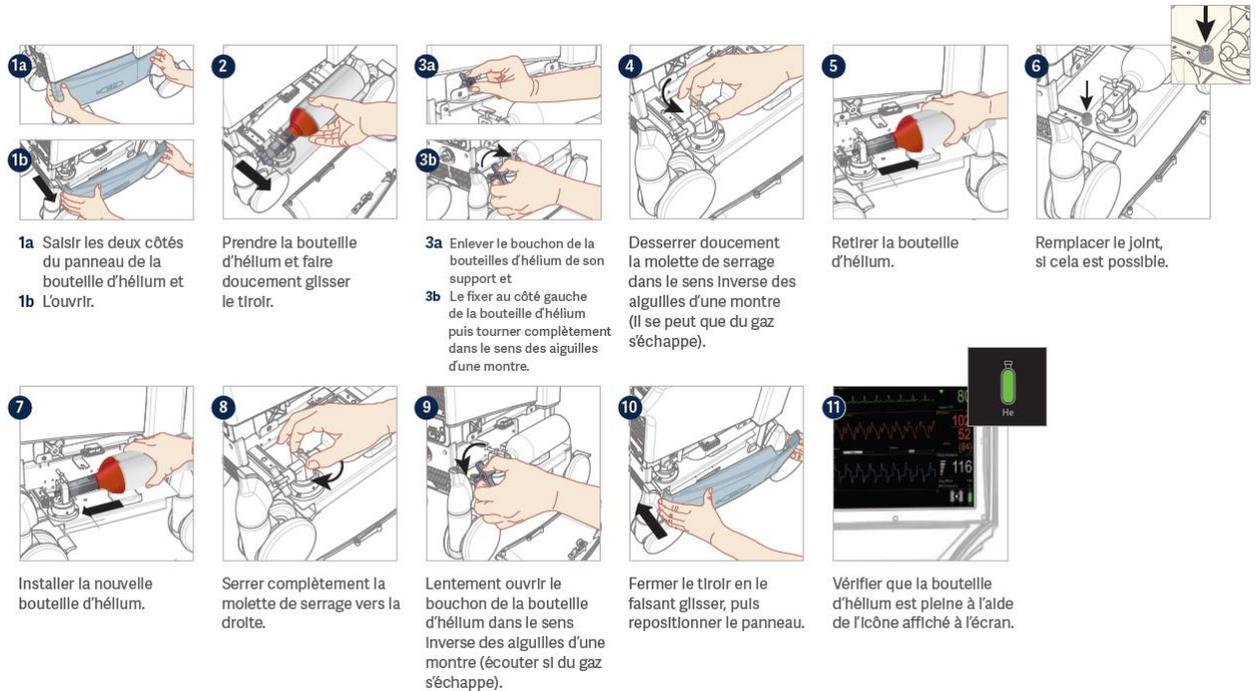
Des défaillances du régulateur d'hélium haute pression susceptibles de provoquer une fuite d'hélium dans le chariot médical Cardiosave ont été signalées. Le régulateur d'hélium haute pression est situé dans le chariot médical Cardiosave et régule la pression d'hélium de l'alimentation externe en hélium. En cas de défaillance du régulateur d'hélium, le réservoir interne d'hélium de la console ne sera pas rempli lors de l'insertion dans un chariot médical impacté. Cela peut entraîner une quantité insuffisante d'hélium dans le réservoir interne. Reportez-vous aux images ci-dessous pour référence.

Datascope/Getinge a reçu 51 réclamations concernant une fuite d'hélium due à une défaillance du régulateur d'hélium haute pression sur une période de 2 ans.

Figure 1 : comme illustré dans le mode d'emploi du Cardiosave Hybrid et/ou Rescue

1. Pendant l'installation et le remplacement du réservoir d'hélium conformément au mode d'emploi du chariot médical Cardiosave, veillez à ne pas endommager le réservoir d'hélium ou l'étrier du réservoir d'hélium lors de l'insertion et/ou du retrait du réservoir d'hélium.
2. Veuillez suivre le mode d'emploi lors du remplacement du réservoir d'hélium.

- Si l'utilisateur constate des dommages visibles sur le régulateur haute pression, veuillez contacter votre représentant technique Datascope/Getinge.

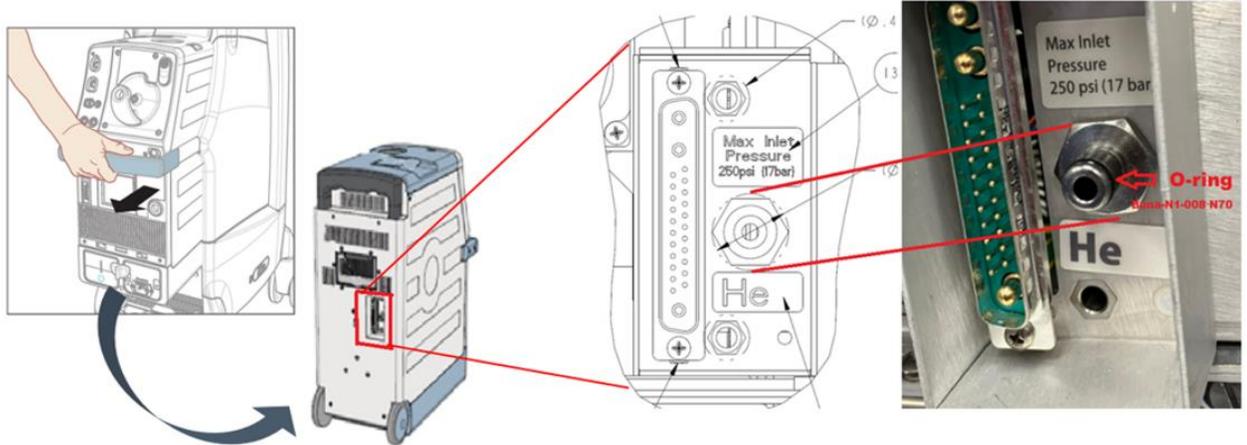
Des cas de joints toriques endommagés, usés ou déchirés sur le raccord à déconnexion rapide de la console Cardiosave ont été signalés, entraînant des fuites au niveau du réservoir d'hélium. Le raccord à déconnexion rapide est le point de raccordement qui permet de remplir le réservoir d'hélium interne de la console lorsque la console est insérée dans le chariot médical. Reportez-vous aux images ci-dessous pour référence.

Datascope/Getinge a reçu 51 réclamations concernant une fuite d'hélium due à des joints toriques endommagés, usés ou déchirés sur une période de 2 ans.

Figure 1 : schémas tels qu'illustrés dans le **mode d'emploi de Cardiosave Hybrid et/ou Rescue**, ainsi qu'une image finale du joint torique ("O-ring") tel qu'il apparaît sur l'unité.

1. Si l'utilisateur constate des dommages visibles au joint torique installé dans le raccord à déconnexion rapide, veuillez contacter votre représentant technique Datascope/Getinge. Si possible, arrêtez d'utiliser la CPBIA sur les patients jusqu'à ce que des réparations appropriées puissent être effectuées.
