FSN Ref: **FSN-2023-01**

Avis sur la sécurité des produits

Kit de drainage ASEPT® et kit de drainage ASEPT® L du fabricant pfm medical mepro

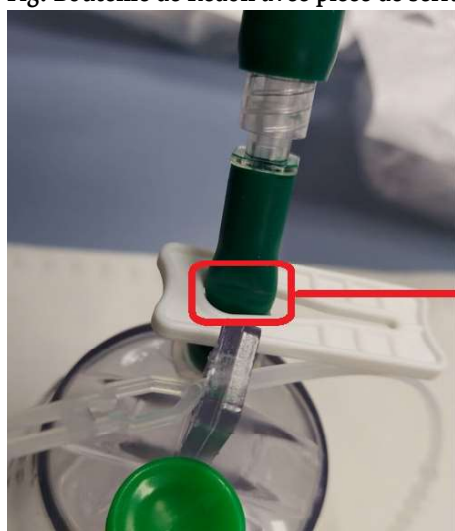
Sur les articles issus des lots concernés, l'ouverture de la pièce de blocage verte sur le flacon peut être compromise (voir illustration), car le matériau de la pièce de blocage se colle légèrement à l'intérieur après l'ouverture. Après l'ouverture de la pince coulissante, cela empêche le système de fonctionner correctement et de remplir son objectif d'utilisation prédéfini, à savoir le drainage de liquides.

Fig. Bouteille de Redon avec pièce de serrage verte défectueuse et pince à coulisse

Ouverture défectueuse de la pièce de blocage verte après ouverture de la borne coulissante.

Suite à diverses réclamations de clients, le fabricant a constaté, dans le cadre de son enquête sur les faits, que l'ouverture de la pièce de serrage verte pouvait être altéré en raison d'un défaut de matériau sur les lots concernés.

Le système ne fonctionnant pas correctement sans que l'on s'en aperçoive, le patient peut ressentir des symptômes consécutifs tels que des douleurs à la pression ou des difficultés respiratoires.

- Informez tous les utilisateurs et clients qui ont reçu les lots concernés ;
- Retournez-nous les produits des lots concernés ou détruisez-les (**uniquement pour les soins aux patients**)
- Documentez les quantités sur le formulaire de réponse et renvoyez-le nous.

Remarque importante : pour maintenir les soins aux patients, le clamp vert peut être rendu courant en pétrissant la zone concernée.
