LETTRE DE SÉCURITÉ
FSCA LASW 23-01 / LASW 23-01.A.AP2.OUS

Aptio Automation

**Microprogramme du module d'entrée et de sortie, du module de stockage et de récupération,
 du module d'interface Vesmatic Cube 80 et du module d'interface Alinity h**

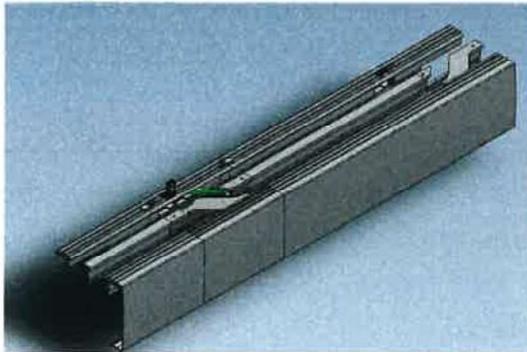
Image 1 : Position de la porte de l'aiguillage

Afin d'éviter que les événements décrits ci-dessus ne se produisent, Inpeco SA. recommande d'effectuer une vérification visuelle quotidienne des portes à l'entrée de la voie tampon de chaque module concerné (cf. image 1). Il convient notamment de :

Si le contrôle visuel fait état d'une anomalie, nous vous invitons à contacter votre service d'assistance technique avant d'utiliser les modules du système d'automatisation concernés et d'analyser les échantillons.

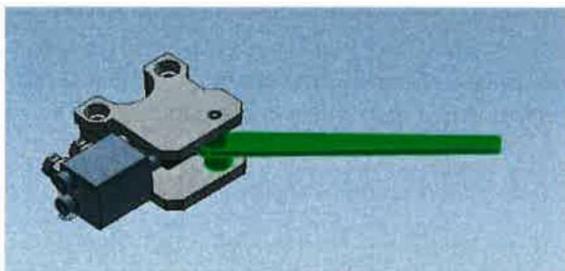
Image 2 : Aiguillage

- s'assurer qu'aucune obstruction ne gêne l'activation et le déplacement de l'aiguillage ;
- s'assurer que l'aiguillage semble intact (cf. image 2) ;
- s'assurer que la position de l'aiguillage est alignée sur les profilés lors de la redirection du tube (cf. image 3) et que les tubes sont dirigés par le module de manière fluide, sans blocage partiel ou total du portoir.

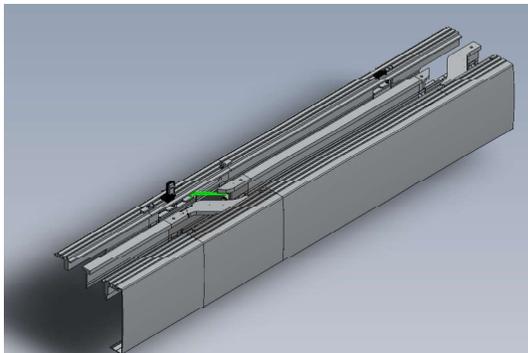
Image 1 : Position de la porte de l'aiguillage

Afin d'éviter que les évènements décrits ne se produisent, Inpeco recommande d'effectuer une vérification visuelle quotidienne des portes à l'entrée de la voie tampon de chaque module impacté (se référer à l'Image 1) et de contrôler :

Si le contrôle visuel n'est pas satisfaisant, veuillez contacter votre assistance technique avant d'utiliser les modules du système d'automatisation impactés pour traiter les échantillons.

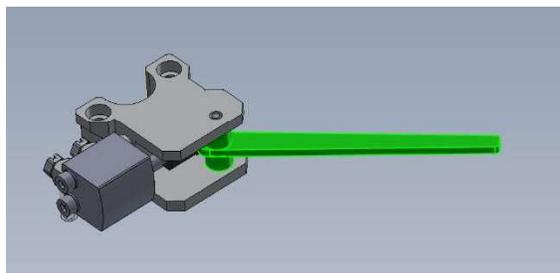
Image 2 : Aspect de l'aiguillage

- qu'aucune obstruction n'empêche l'activation et le déplacement corrects de l'aiguillage ;
- que l'aiguillage semble intact, en se référant à l'Image 2 ;
- que la position de l'aiguillage est alignée sur les profilés lors de la redirection d'un tube, se référer à l'Image 3 ; que les tubes qui doivent être dirigés par le module le soient de manière fluide, sans blocage total ou partiel du portoir.
