LETTRE DE SÉCURITÉ
FSCA LASW 23-01 / LASW 23-01.A.FLX.OUS
FlexLab Automation

**Microprogramme du module d'entrée et de sortie, du module de stockage et de récupération,
du module d'interface Vesmatic Cube 80 et du module d'interface Alinity h**

Avis de sécurité urgent

Identifiant FSCA : FSCA – FLX - 202303 – 01

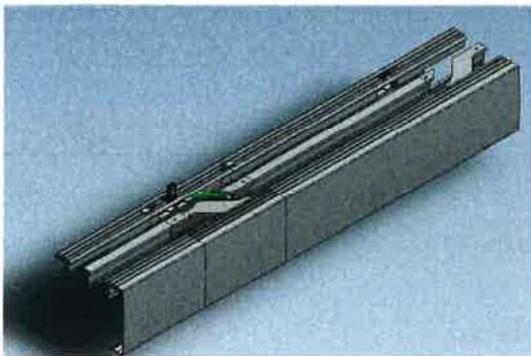
Image 1.a: Position de la porte d'aiguillage

Afin d'éviter que les événements décrits ci-dessus ne se produisent, Inpeco recommande d'effectuer une vérification visuelle quotidienne des portes à l'entrée de la voie tampon de chaque module concerné (cf. image 1.a et image 1.b). Il convient notamment de :

Si le contrôle visuel fait état d'une anomalie, nous vous invitons à contacter votre service d'assistance technique avant d'utiliser les modules du système d'automatisation concernés et d'analyser les échantillons.

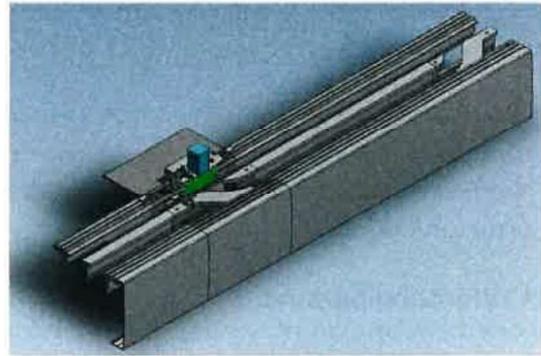
Image 1.b: Position de l'aiguillage sans arrêt

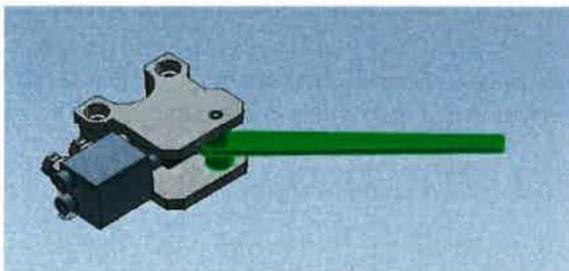
Image 2.a : Aiguillage

- s'assurer qu'aucune obstruction ne gêne l'activation et le déplacement de l'aiguillage ;
- s'assurer que l'aiguillage semble intact (cf. image 2.a et image 2.b) ;
- s'assurer que la position de l'aiguillage est alignée sur les profilés lors de la redirection du tube (image 3.a et image 3.b) ; et que les tubes sont dirigés par le module de manière fluide, sans blocage partiel ou total du portoir.

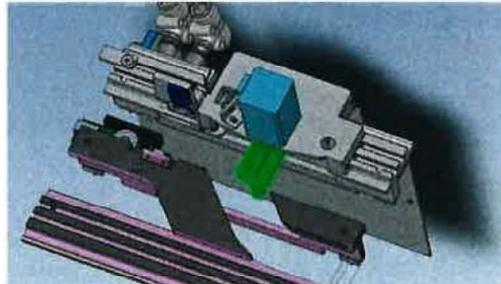
Image 2.b : Aiguillage sans arrêt

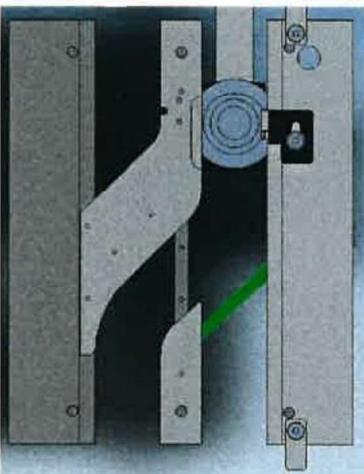
Image 3.a : Alignement de l'aiguillage

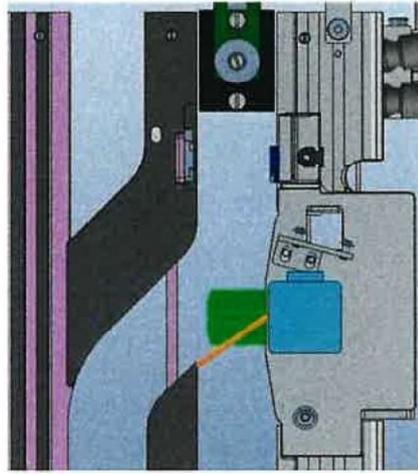
Image 3.b : Alignement de l'aiguillage sans arrêt (en orange)

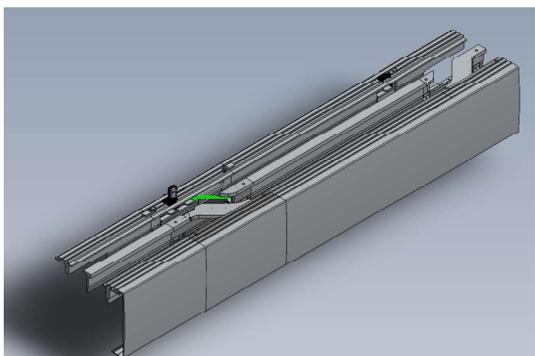
Image 1.a : Position de la porte d'aiguillage

Afin d'éviter que les événements décrits ne se produisent, Inpeco recommande d'effectuer une vérification visuelle quotidienne des portes à l'entrée de la voie tampon de chaque module impacté (se référer aux images 1.a et 1.b) et de contrôler :

Si le contrôle visuel n'est pas satisfaisant, veuillez contacter votre assistance technique avant d'utiliser les modules du système d'automatisation impactés pour traiter les échantillons.

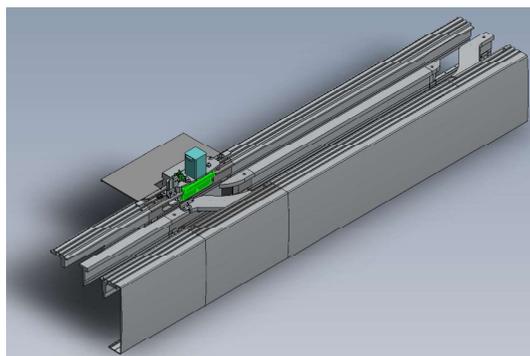
Image 1.b : Position de l'aiguillage sans arrêt

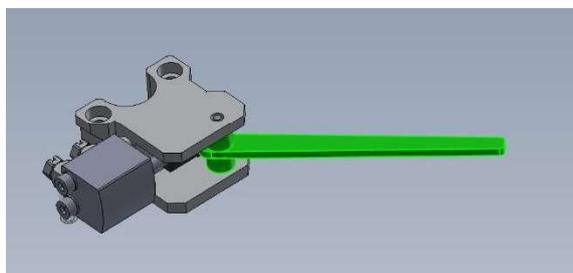
Image 2.a : Aspect de l'aiguillage

- qu'aucune obstruction n'empêche l'activation et le déplacement corrects de l'aiguillage ;
- que l'aiguillage semble intact, en se référant aux images 2.a et 2.b ;
- que la position de l'aiguillage est alignée sur les profilés lors de la redirection d'un tube, se référer aux images 3.a et 3.b ; que les tubes qui doivent être dirigés par le module le soient de manière fluide, sans blocage total ou partiel du portoir.

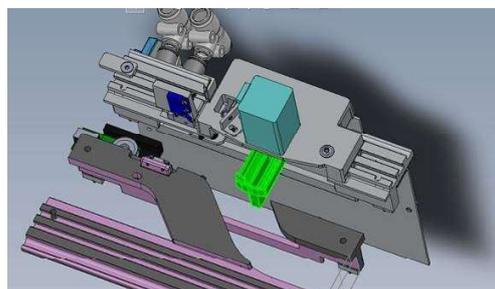
Image 2.b : Aspect de l'aiguillage sans arrêt

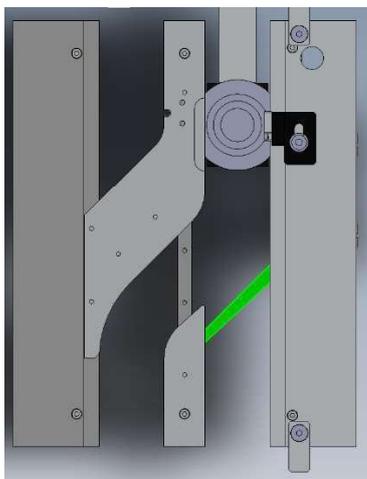
Image 3.a : Alignement de l'aiguillage

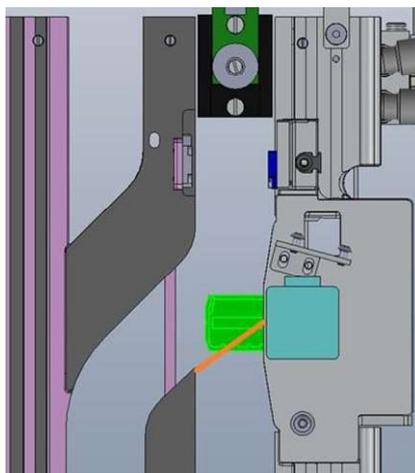
Image 3.b : Alignement de l'aiguillage sans arrêt (en orange)

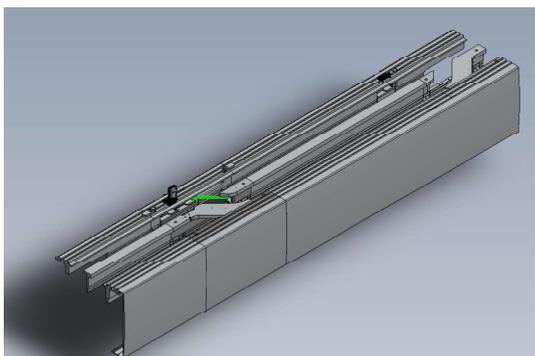
Image 1.a : Position de la porte d'aiguillage

Afin d'éviter que les événements décrits ne se produisent, Inpeco recommande d'effectuer une vérification visuelle quotidienne des portes à l'entrée de la voie tampon de chaque module impacté (se référer aux images 1.a et 1.b) et de contrôler :

Si le contrôle visuel n'est pas satisfaisant, veuillez contacter votre assistance technique avant d'utiliser les modules du système d'automatisation impactés pour traiter les échantillons.

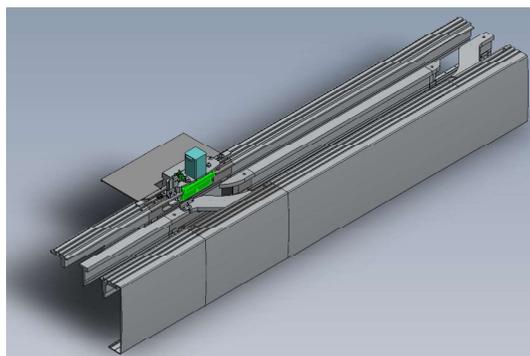
Image 1.b : Position de l'aiguillage sans arrêt

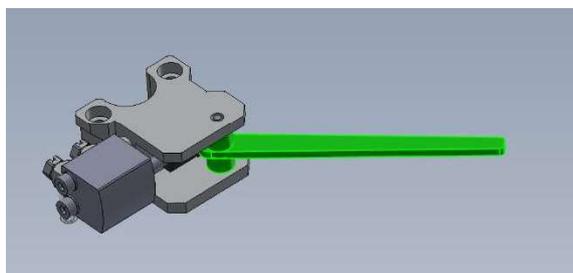
Image 2.a : Aspect de l'aiguillage

- qu'aucune obstruction n'empêche l'activation et le déplacement corrects de l'aiguillage ;
- que l'aiguillage semble intact, en se référant aux images 2.a et 2.b ;
- que la position de l'aiguillage est alignée sur les profilés lors de la redirection d'un tube, se référant aux images 3.a et 3.b ; que les tubes qui doivent être dirigés par le module le soient de manière fluide, sans blocage total ou partiel du portoir.

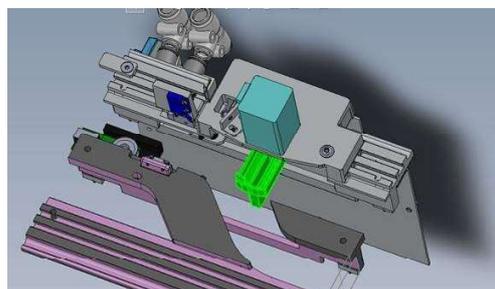
Image 2.b : Aspect de l'aiguillage sans arrêt

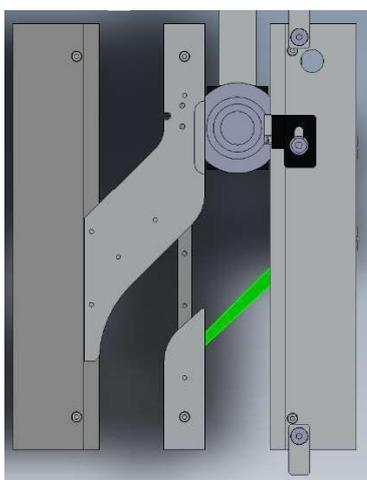
Image 3.a : Alignement de l'aiguillage

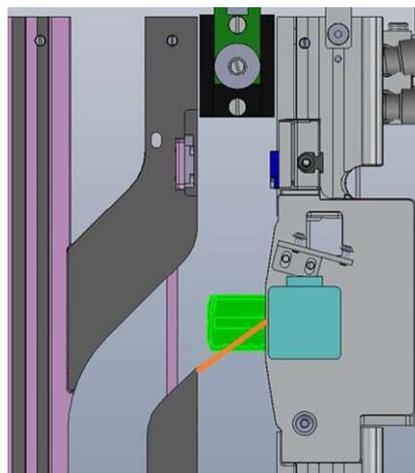
Image 3.b : Alignement de l'aiguillage sans arrêt (en orange)
