## Information urgente de sécurité

### Modèle A610 DBS, version 3.0.x

L'application du programmeur médecin affiche une erreur système pendant l'interrogation -  
Mise à jour logicielle

Référence Medtronic : FA1188

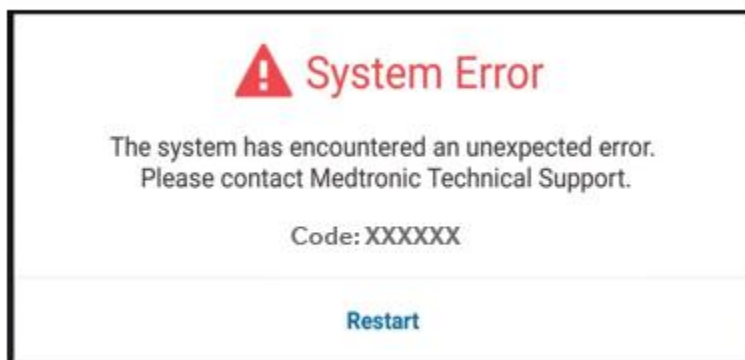
Dans ces circonstances, l'application du programmeur médecin peut afficher une erreur système récurrente et mettre fin à la session, empêchant ainsi l'interrogation ou la programmation du dispositif. Le patient continuera à recevoir le traitement et la télécommande patient pourra être utilisée pour ajuster ce traitement dans les limites fixées par le médecin.

Si ce problème survient, vous recevrez un message d'erreur système semblable à celui présenté ci-dessous :

Les codes d'erreur associés à ce problème comprennent notamment les codes 0x4b81f1a3 et 0x791ebfe0.

1. Téléchargez la version 3.0.1098 (ou ultérieure) de l'application de la tablette du programmeur médecin A610 DBS. Votre représentant Medtronic peut vous aider à effectuer la mise à jour.

Si vous rencontrez ce message d'erreur système récurrent, contactez votre représentant Medtronic. Medtronic développe actuellement une mise à jour logicielle afin de résoudre ce problème et vous informera dès qu'elle sera disponible.
