Notification de sécurité produit URGENTE**Systèmes Philips Azurion R2.2.0, R2.2.1, R2.2.3, R2.2.5 et R2.2.6
Perte potentielle de fonctionnalité des rayons X**

Mai 2023

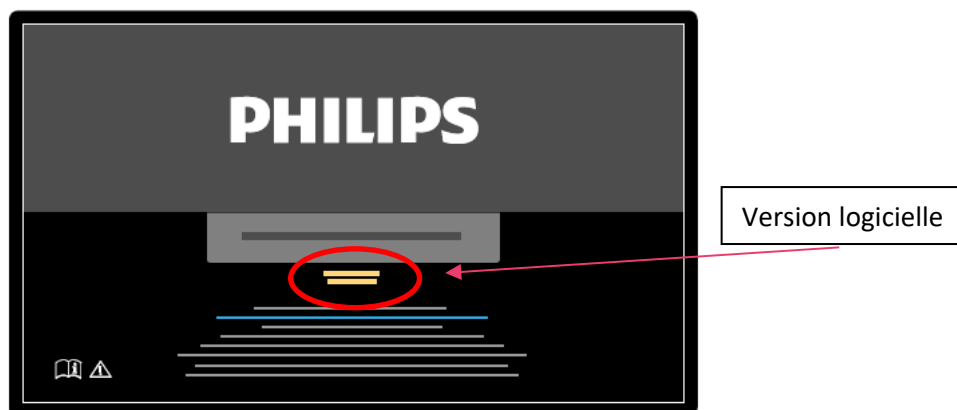
Figure 2 : Écran de démarrage du système

La version logicielle du système Philips Azurion peut être identifiée au démarrage (Figure 2).
