URGENT : AVIS SECURITE PRODUITS / RAPPEL DE LOTS

CombiSet® contenant un flacon de Redon de pfm medical mepro GmbH
conformément à l'**annexe 1**

FSN Ref: FSN-2023-02

Avis sur la sécurité des produits

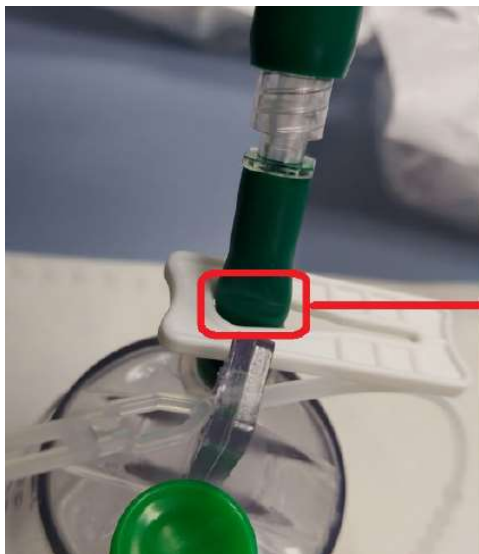
Fig. Flacon de Redon avec pièce de blocage verte défectueuse et clamp coulissant

Sur les articles issus des lots concernés, l'ouverture de la pièce verte sur le flacon peut être compromise (voir illustration), car le matériau de la pièce se colle légèrement à l'intérieur après l'ouverture. Après l'ouverture du clamp coulissant, cela empêche le système de fonctionner correctement et de remplir son objectif d'utilisation prédéfini, à savoir le drainage de liquides.

Ouverture
défectueuse de la
pièce de serrage
verte après ouverture
du clamp coulissant

Les flacons de Redon mentionnés ci-dessus sont utilisés comme composants dans notre gamme de trousse CombiSet® (voir Annexe 1 Liste des produits CombiSet concernés et formulaire de réponse). **L'utilisation des flacons de Redon doit être interrompue** conformément aux informations de sécurité de pfm medical mepro GmbH. L'ensemble des autres composants du CombiSet® ne sont pas concernés.

Nous avons identifié que votre établissement était parmi les destinataires des trousse CombiSet® concernées (voir **Annexe 1**). Nous vous demandons de bien vouloir vérifier vos stocks et de mettre ces produits en quarantaine (services et magasin) afin qu'ils ne soient plus utilisés.

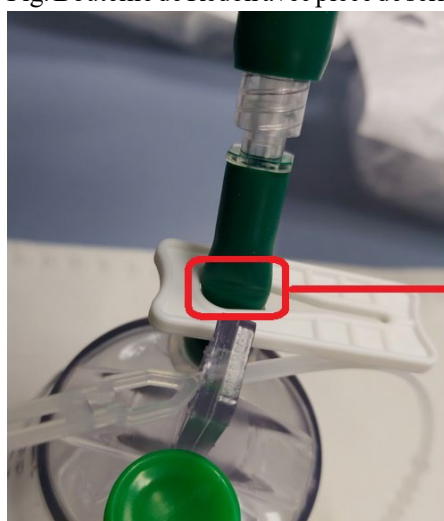
Fig. Bouteille de Redon avec pièce de serrage verte défectueuse et clamp coulissant

Sur les articles issus des lots concernés, l'ouverture de la pièce verte sur le flacon peut être compromise (voir illustration), car le matériau de la pièce se colle légèrement à l'intérieur après l'ouverture. Après l'ouverture du clamp coulissant, cela empêche le système de fonctionner correctement et de remplir son objectif d'utilisation prédéfini, à savoir le drainage de liquides.

Ouverture défectueuse de la pièce de blocage verte après ouverture de la borne coulissante

Suite à diverses réclamations de clients, le fabricant a constaté, dans le cadre de son enquête sur les faits, que l'ouverture de la pièce de serrage verte pouvait être altérée en raison d'un défaut de matériau sur les lots concernés.

Le système ne fonctionnant pas correctement sans que l'on s'en aperçoive, le patient peut présenter des symptômes consécutifs tels que la formation d'hématomes, des douleurs à la pression ou des difficultés respiratoires.

- Informez tous les utilisateurs et clients qui ont reçu les lots concernés ;
- Retournez-nous les produits des lots concernés ou détruisez-les
- Indiquez les quantités sur le formulaire de réponse et renvoyez-le-nous.

Remarque importante: pour maintenir les soins aux patients, la pièce verte peut être rendue opérationnelle en pétrissant la zone concernée.
