À nos clients utilisateurs du
ventilateur d'urgence transportable
Oxylog 3000 *plus*

Mai 2023

Consigne importante de sécurité

Il est possible que l'Oxylog 3000 *plus* ne commute pas sur l'alimentation secteur après avoir fonctionné sur batterie.

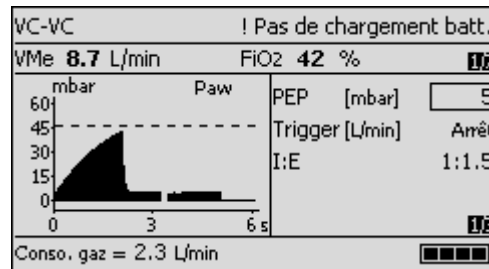
Un problème du circuit de charge pourrait être la cause première de l'impossibilité de commuter sur l'alimentation secteur. Cela peut se produire dans les situations suivantes :

1. un précédent problème de batterie indiqué par l'alarme « Pas de chargement batt. » s'est produit pendant l'utilisation avec l'alimentation secteur (voir ci-après)

Veillez à ce que la batterie soit toujours retirée et réinsérée ou remplacée après l'apparition du message d'alarme « Pas de chargement batt. », sans débrancher le dispositif de l'alimentation secteur.

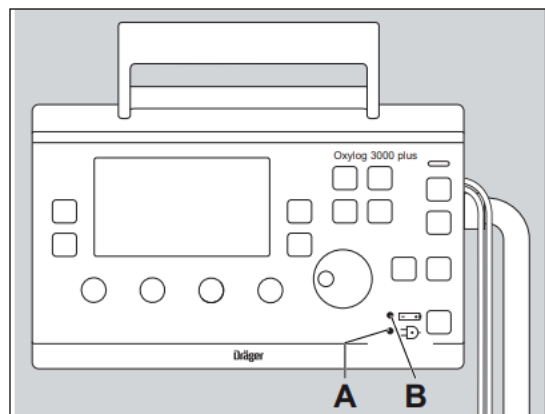
Avant d'utiliser un dispositif sur batterie, assurez-vous que la commutation est correcte en déconnectant et en reconnectant le dispositif à l'alimentation secteur. Veuillez vérifier les couleurs des indicateurs A et B conformément au diagramme ci-après :
A doit afficher une lumière verte et **B** une lumière verte ou jaune. Si **B** affiche une lumière rouge, vous devez déconnecter et reconnecter ou remplacer la batterie.

Votre interlocuteur du département Service Dräger local ou notre partenaire de maintenance vous contactera pour convenir d'une date à laquelle la mise à jour du microprogramme de la carte Charger sera effectuée gratuitement.
