Lettre de sécurité
AX015/23/S
Systèmes Cios Select FD dotés de la version logicielle VA21
Remplacement du capot du monobloc (tube radiogène)

N° Installation :
Système concerné : Cios Select FD VA21
Action corrective : AX012/23/S

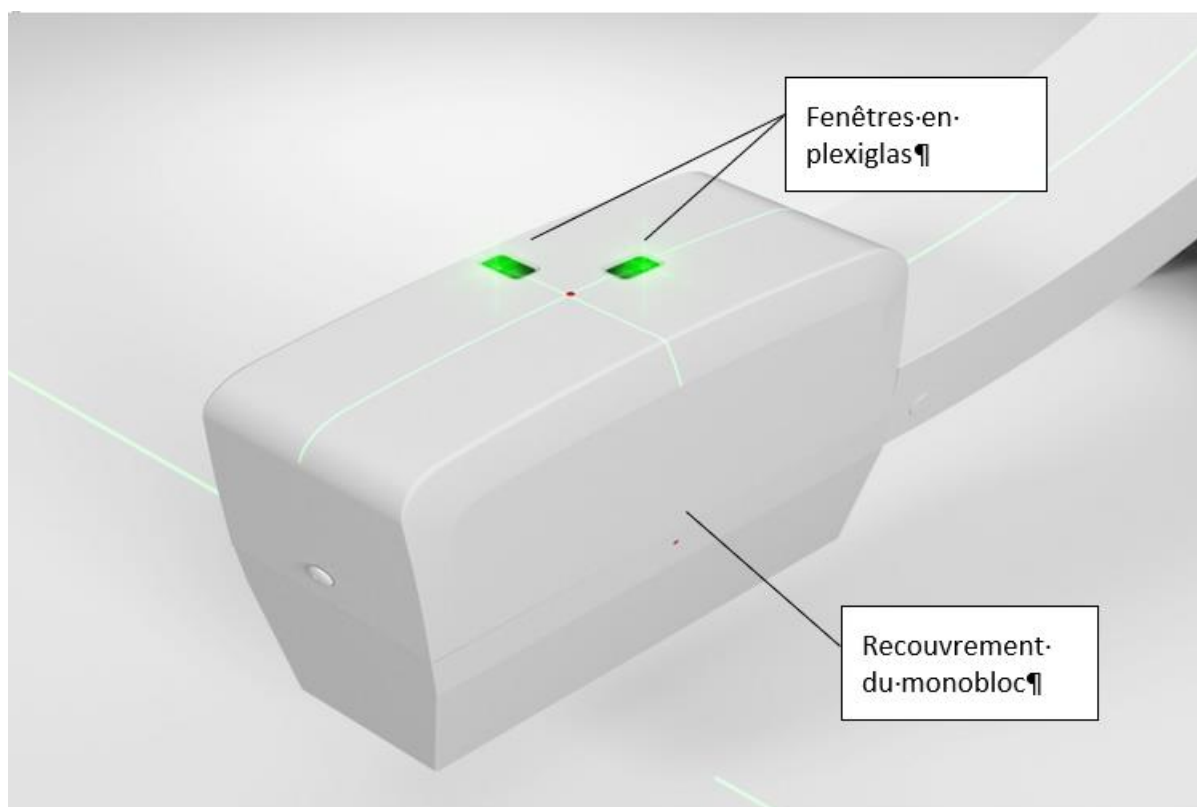
Les fenêtres de plexiglas (pour le passage des rayonnements laser) du capot du monobloc (tube radiogène) peuvent tomber, permettant ainsi l'infiltration de liquide.

Dans le cas le plus grave, il y a un risque de choc électrique (par exemple, si après la chute des fenêtres en plexiglas, une importante quantité de liquide s'infiltré et si l'utilisateur ou l'opérateur entre en contact avec du liquide sur le capot relié aux parties internes sous tension).

Une consommation élevée de capot du monobloc (tube radiogène) a été identifiée sur le marché. Après l'enquête de l'équipe R&D, il a été constaté que le fournisseur n'appliquait pas le type de gel de silice conforme aux exigences technique. Par conséquent, l'adhérence de la fenêtre de plexiglas est insuffisante et celle-ci peut tomber.

La pénétration de liquide doit être rendue impossible pendant l'utilisation de l'équipement. Par exemple, en appliquant des mesures de protection telles que l'utilisation de champs stériles ainsi qu'en évitant les chocs avec le monobloc (tube radiogène). Si les fenêtres en plexiglas sont cassées ou manquantes, le système doit immédiatement être mis à l'arrêt, et ne plus être utilisé jusqu'au remplacement du capot.

La mise à jour sur le terrain a été lancée, de sorte que les capots des monoblocs (tubes radiogènes) de la base installée concernée soient remplacés par de nouveaux capots de qualité supérieure.
