Notification de sécurité produit URGENTE

Patient Information Center (PIC iX) et IntelliVue MX40
Problème d'expiration du bail DHCP et de reconnexion entre le moniteur IntelliVue MX40 et le PIC iX

Juin, 2023

Référence : CR # 2023-CC-HPM-006, Patient Information Center (PIC iX) et IntelliVue MX40
Problème d'expiration du bail DHCP et de reconnexion entre le moniteur IntelliVue MX40 et le PIC iX

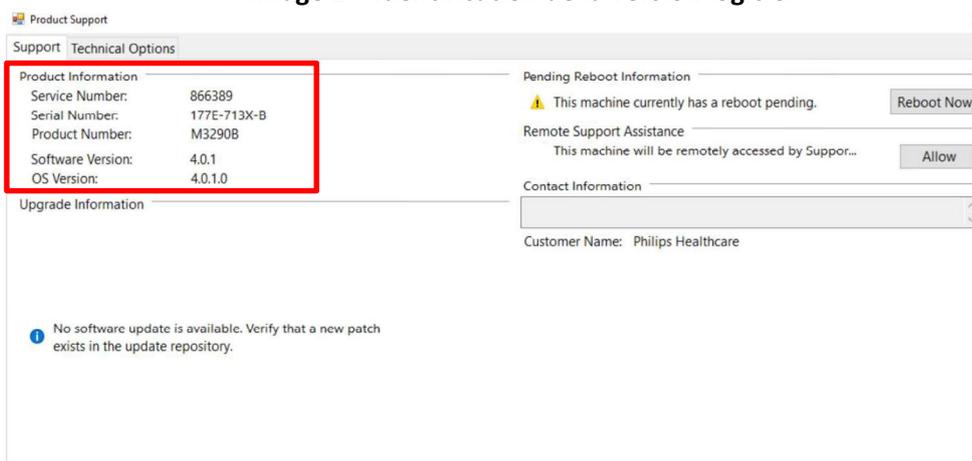
Image 1 – Identification de la version logiciel

Accédez à l'écran **Product Support** (Support produit) en cliquant sur l'icône **Phillips** dans votre application. Le numéro de série et la version logicielle du PIC iX apparaissent à l'écran **Product Support** (Support produit), dans la section **Product Information** (Informations produit) sous les intitulés **Serial Number** (Numéro de série) et **Software Version** (Version logiciel), respectivement. Reportez-vous à l'image 1 ci-dessous :

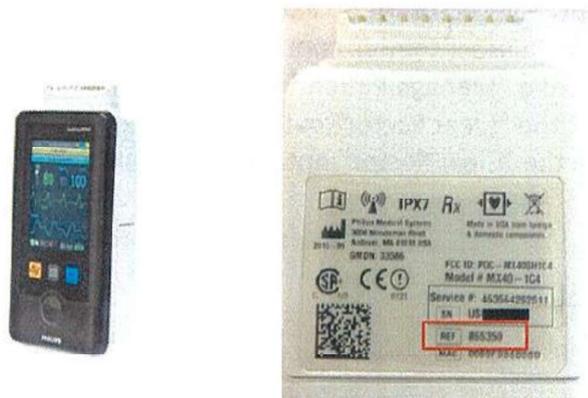
Image 2 – Moniteur MX40 et étiquette arrière

Le MX40 peut être identifié en recherchant le code produit répertorié sur l'étiquette à l'arrière du MX40. Le code produit est indiqué à côté de la mention "REF" (RÉF)
