| Dispositifs médicaux concernés : | Consoles de contre-pulsion intra-aortique (CPBIA) CARDIOSAVE Hybrid et CARDIOSAVE Rescue. |
| Objet : | 2 défaillances potentielles au niveau de la carte de gestion l'alimentation et de la carte des solénoïdes identifiées par le fabricant. |

**NOTIFICATION DE SÉCURITÉ URGENTE
MESURES CORRECTIVES POUR DISPOSITIFS MÉDICAUX
FSCA 2249723-05/05/2023-008-C**

**Consoles de contre-pulsion intra-aortique (CPBIA) Datascope Cardiosave
Hybrid et Rescue**

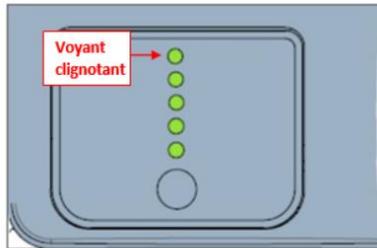
Figure 1 : Batterie chargée à 80% - 100%

Chaque batterie est dotée de cinq (5) voyants indiquant l'état de charge approximatif de la batterie. **Une batterie chargée à 80 % a quatre (4) voyants allumés en permanence et, pendant la charge, le voyant le plus en haut de la batterie clignote. Retirer la batterie lorsque le voyant supérieur clignote pendant le chargement peut endommager le circuit de charge de la batterie du Cardiosave.**

Ne PAS retirer la batterie

Pour éviter les surtensions électriques susceptibles d'entraver la capacité du Cardiosave à charger les batteries, **ne pas retirer la batterie d'un Cardiosave lorsque le niveau de la batterie est de 80 % ou plus et qu'elle est en cours de chargement** (c'est-à-dire lorsqu'elle est correctement connectée à l'alimentation secteur). Maintenez la batterie dans le compartiment de charge jusqu'à ce qu'elle soit complètement chargée.

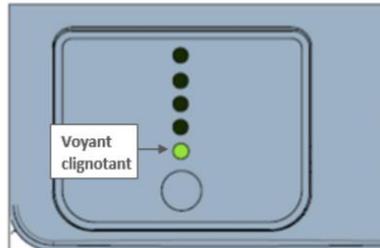
Figure 2 : Batterie chargé à 0%-20%

La batterie peut être retirée en toute sécurité

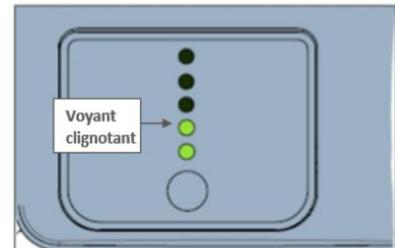
Figure 3 : Batterie chargée à 20%-40%

La batterie peut être retirée en toute sécurité

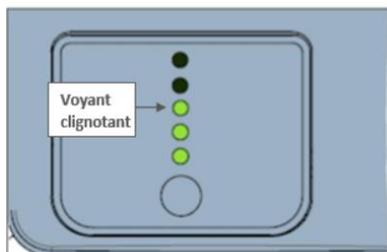
Figure 4 : Batterie chargée à 40%-60%

La batterie peut être retirée en toute sécurité

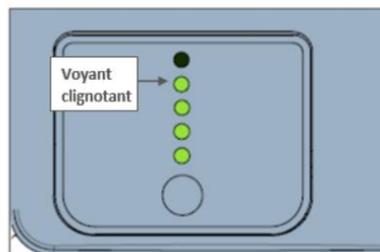
Figure 5 : Batterie chargée à 60%-80%

La batterie peut être retirée en toute sécurité

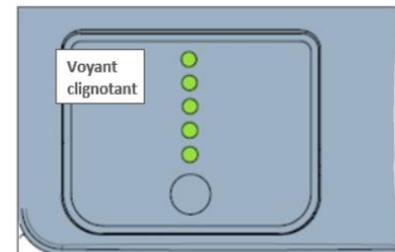
Figure 6 : Batterie entièrement chargée

La batterie peut être retirée en toute sécurité

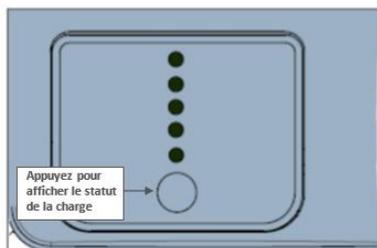
Figure 7 : Non activement en charge
 Appuyez sur le bouton pour voir le statut de la charge

- Une fois le processus de charge terminé, les 5 voyants s'allument brièvement puis s'éteignent.
- Vérifiez toujours l'état de charge de la batterie en appuyant sur le bouton situé sous les voyants à l'avant de la batterie.
- Si les 5 voyants ne sont pas allumés après avoir appuyé sur le bouton, l'opération de chargement de la batterie n'a pas réussi.
