HCU 40 - Mesures préventives supplémentaires - Mise à jour

**NOTIFICATION DE SÉCURITÉ URGENTE**

<b>SRN fabricant :</b>	<u>DE-MF-000020091</u>
<b>Référence FSCA :</b>	617044 – HCU 40 – Mesures préventives supplémentaires
<b>Produits concernés :</b>	Générateur thermique HCU 40, haute tension (référence 701044054) Générateur thermique HCU 40, basse tension (référence 701054917)
<b>Numéros de série concernés :</b>	Tous
<b>Identifiant(s) unique(s) des dispositifs (IUD-ID) :</b>	04037691917566, 04058863222844
<b>À l'attention des :</b>	Utilisateurs du générateur thermique HCU 40

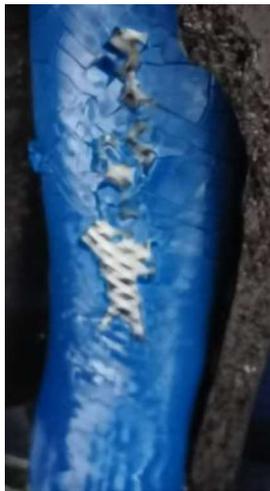
**Description du problème et éventuelles conséquences**Dégradation du tuyau de vidange du système HCU 40

Le mode de défaillance "dégradation" a été signalé pour plusieurs tuyaux de vidange du système HCU 40 en polyuréthane (PUR) (voir Figure 1 et Figure 2). Cependant, lors d'une inspection plus approfondie, le tuyau de vidange du réservoir a été le plus affecté. Il est situé sous le réservoir d'eau et suit une forme en S entre le compresseur et le transformateur jusqu'au fond du HCU 40. Ce tuyau est nécessaire pour vider le réservoir d'eau lors du remplacement de l'eau du système ou lors de l'évacuation de la solution de désinfection ou de détartrage. Le tuyau de vidange du réservoir ainsi que les autres tuyaux de vidange bleus internes se trouvent à l'intérieur de l'appareil et ne sont pas accessibles à l'utilisateur.

Figure 1 : Tuyau de vidange dégradé

Une étude interne a conclu que les tuyaux de vidange du réservoir à l'intérieur de l'unité ne résistent pas à la durée de vie prévue du dispositif de 10 ans en raison de la résistance limitée du matériau du tuyau en PUR vis-à-vis du désinfectant Chloramine-T résiduel. En cas de désinfection incomplète des circuits d'eau, c'est-à-dire en cas de rinçage insuffisant, des résidus de produit chimique peuvent rester dans le tuyau d'évacuation du réservoir et le dégrader. Ce facteur de contrainte du matériau peut finalement entraîner une fuite du tuyau. L'analyse de fiabilité statistique a révélé que, avec une confiance de 95 %, la probabilité de dysfonctionnements du HCU 40 dus à des tuyaux de vidange dégradés pendant la durée de vie prévue est comprise entre 2,1 % et 4,3 % par an.

- Remplacement du tuyau de vidange du réservoir **lors de chaque maintenance préventive annuelle** jusqu'à l'approbation du nouveau matériau.
- Pose d'une protection thermique à base d'isolant Armaflex sur le tuyau de vidange du circuit principal lors de la prochaine maintenance préventive afin de protéger le tuyau de la contrainte du rayonnement thermique du compresseur.
- Contrôle de tous les autres tuyaux bleus en PUR **lors de chaque maintenance préventive annuelle** selon le manuel de maintenance et remplacement en cas de signes de dégradation (par ex. signes de fuite).
- Mise en place d'un système de recirculation de vanne de vide **lors de la prochaine maintenance préventive** afin de rediriger l'eau qui fuit des vannes de vide vers le réservoir.

- Remplacer le tuyau de vidange du réservoir **lors de chaque maintenance préventive annuelle**, jusqu'à ce que le nouveau matériau soit approuvé.
- Pose d'une protection thermique à base d'isolant Armaflex sur le tuyau de vidange du circuit principal **lors de la prochaine maintenance préventive**.

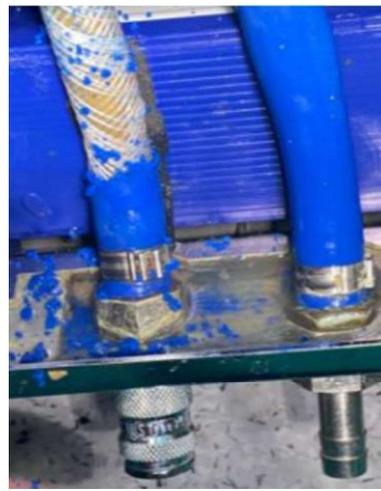
Figure 2 : Tuyau bleu dégradé vs. tuyau bleu intact
