**Moteurs Rotaflow II de références 701074622 et 701074623,**  
Tous numéros de série

Remplacement du clapet de fermeture des moteurs Rotaflow II.

**NOTIFICATION DE SÉCURITÉ URGENTE**

<b>SRN fabricant :</b>	DE-MF-000020091
<b>Objet :</b>	812435 - Remplacement du clapet de fermeture du moteur Rotaflow II
<b>Produits concernés :</b>	701074622 Moteur Rotaflow II (flex) 701074623 Moteur Rotaflow II (compact)
<b>Numéros de série concernés :</b>	Cf. Annexe I
<b>Identifiant unique de l'appareil :</b>	701074622 - 04058863229263 701074623 - 04058863229256

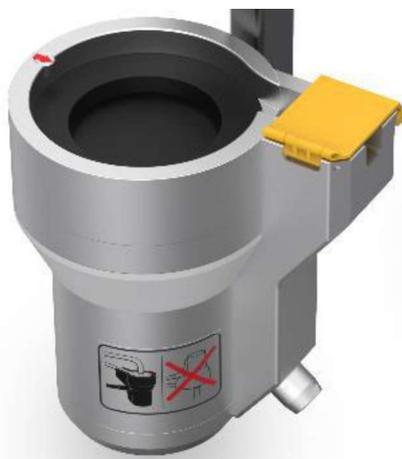
Figure 1 : Moteur Rotaflow II

La fonction technique du moteur Rotaflow II (Fig. 1) est d'entraîner la pompe centrifuge ROTAFLOW à usage unique (consommable RF-32) dans une circulation extracorporelle. Le consommable RF-32 est retenu à l'intérieur du Rotaflow II Drive par un mécanisme de verrouillage (mécanisme de verrouillage jaune, illustré Figure 1).

En octobre 2022, Maquet Cardiopulmonary a reçu une plainte concernant des problèmes liés au mécanisme de verrouillage jaune qui se déverrouillait lors du transfert du patient et nécessitait une faible force pour se déverrouiller.

Une investigation interne a permis d'identifier que le comportement du matériel (déformation, rigidité, etc.) est susceptible de changer avec le temps et qu'une réduction de la force de déverrouillage se produit après plusieurs cycles d'utilisation.

Le problème constaté peut potentiellement provoquer une libération accidentelle du consommable RF-32, qui se détacherait du moteur et causerait l'interruption ou l'arrêt du traitement.

- Mesure à prendre par le fabricant :**
- remplacement du mécanisme de verrouillage jaune par le mécanisme de verrouillage noir Rotaflow I par les représentants Getinge (le mécanisme de verrouillage noir est équivalent au mécanisme de verrouillage du moteur Rotaflow I)
