FSN Ref : TNEM/DCA06//FSN1

Date : 17/07/2023

Avis urgent de sécurité sur le terrain

Pompe de nutrition entérale Easymoov6

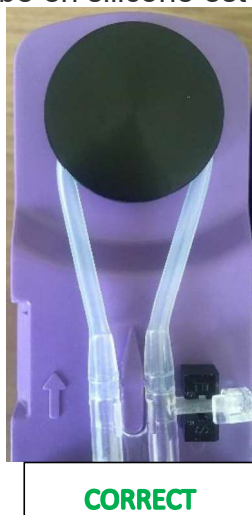
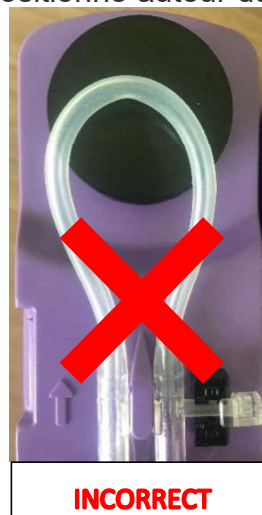
<p>(1) Ouvrir le capot de la pompe easymoov6</p>	
<p>(2) Positionner le tube silicone de la tubulure autour du rotor en s'assurant que la cassette soit en face de son logement.</p>	
<p>(3) Pousser la cassette au milieu des deux plots noirs avec le pouce et s'assurer que la cassette est bien positionnée entre les deux plots noirs.</p>	
<p>(3) Guider verticalement les deux tubes face à leurs logements respectifs.</p>	
<p>(4) Fermer le capot puis mettre la butée de clipsage dans son logement</p>	
<p>Oter le capuchon protecteur de la tubulure.</p>	
<p>Réaliser une purge automatique de la tubulure (chap 3.5)</p>	
<p>Connecter la tubulure à la sonde de nutrition entérale et procéder à la programmation de la pompe.</p>	<p>(1) (2) (3) (4)</p>

Attention, veiller à :

- Ne pas connecter la tubulure à la sonde avant de purger
- Vérifier que le tube en silicone est correctement positionné autour du rotor.
