Réf. : MRBR-23H039

Avis de sécurité sur le terrain

RADspeed Pro
RADspeed safire
CEILING TUBE SUPPORT CH-200
CEILING TUBE SUPPORT CH-200M

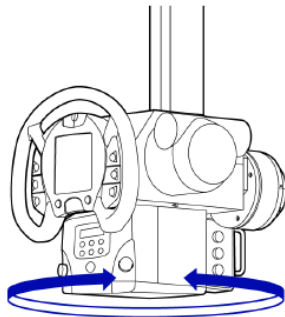
Fig. 1 Rotation autour de l'axe vertical

- Effectuez des inspections quotidiennes conformément au mode d'emploi du CH-200/CH-200M. En particulier, vérifiez la présence ou non d'anomalie telle que le dispositif du tube à rayons X qui pourrait tourner autour de l'axe vertical (voir la Fig. 1 ci-dessous) sans que vous ayez appuyé sur un bouton du panneau de commande. Si vous découvrez des anomalies, cessez d'utiliser l'équipement et contactez le représentant de la maintenance de Shimadzu.
- Lorsque vous faites tourner l'ensemble du tube à rayons X, ne heurtez pas l'ensemble du tube à rayons X contre la butée située à l'extrémité.
Si l'ensemble du tube à rayons X heurte brutalement la butée, le boulon pourrait être impacté, ce qui pourrait le desserrer et le briser.
- Ne faites pas tourner l'ensemble du tube à rayons X au-dessus ou à proximité du patient.
