**Carl Zeiss Meditec France SAS**

Our ref.: FSCA -SHS-2023-001

**URGENT – ACTION IMMEDIATE REQUISE**  
**NOTIFICATION D'UNE ACTION CORRECTIVE DE SECURITE TERRAIN (FSCA)**  
**Inspection et réparation si nécessaire du bras de suspension des OPMI LUMERA 300**

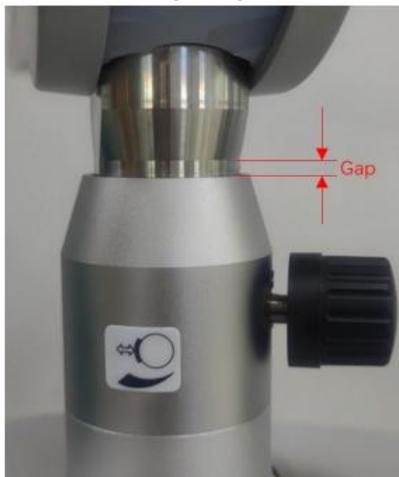
Fig. 1

L'écart illustré à la figure 1 indique l'état de fixation du bouchon fileté (non visible) qui supporte toute la charge du bras de suspension. Si cet espace n'est pas à sa valeur nominale, il y a un risque de chute du bras de suspension de l'OPMI.

- Mesurer l'écart indiqué sur la figure 1. Si l'écart est supérieur à 5 mm, **cessez immédiatement d'utiliser l'appareil ! Dans ce cas, l'OPMI LUMERA 300 ne peut plus être utilisé.**

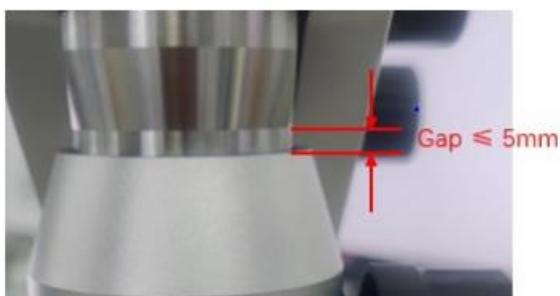
Fig. 2

L'écart n'est pas supérieur à 5 mm  
→ **L'appareil peut être utilisé comme prévu.**  
Il n'y a pas de risque que l'OPMI se déconnecte du bras de suspension et de chute potentielle

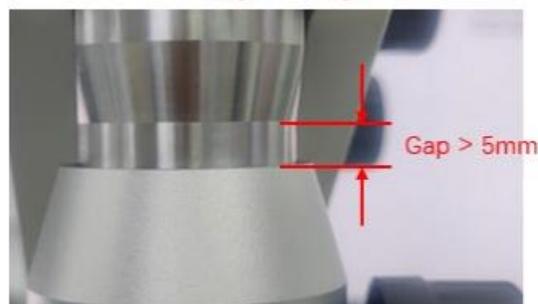
Fig.3

L'écart est supérieur à 5 mm  
→ **Cesser immédiatement d'utiliser l'appareil !**  
Le capuchon fileté à l'intérieur est desserré et il y a un risque que l'OPMI soit déconnecté du bras de suspension et qu'il tombe.

Nous prévoyons d'inspecter (et de réparer si nécessaire) le bras de suspension de votre équipement. Notre personnel de service vous contactera pour convenir un rendez-vous pour l'inspection (et la réparation si nécessaire) du bras de suspension. N'hésitez pas à nous contacter en cas de problème ou de question.
