FA-Q122-CRM-2 URGENT Notification d'information de sécurité

POUR UN SOUS-ENSEMBLE DE DAI ET CRT-D GALLANT™, NEUTRINO™ NxT, ET ENTRANT™
FABRIQUES AVANT AVRIL 2022
MODELES CDVRA500Q, CDDRA500Q, CDHFA500Q, CDVRA600Q, CDDRA600Q, CDHFA600Q, CDVRA300Q, CDDRA300Q ET CDHFA300Q

Août 2023

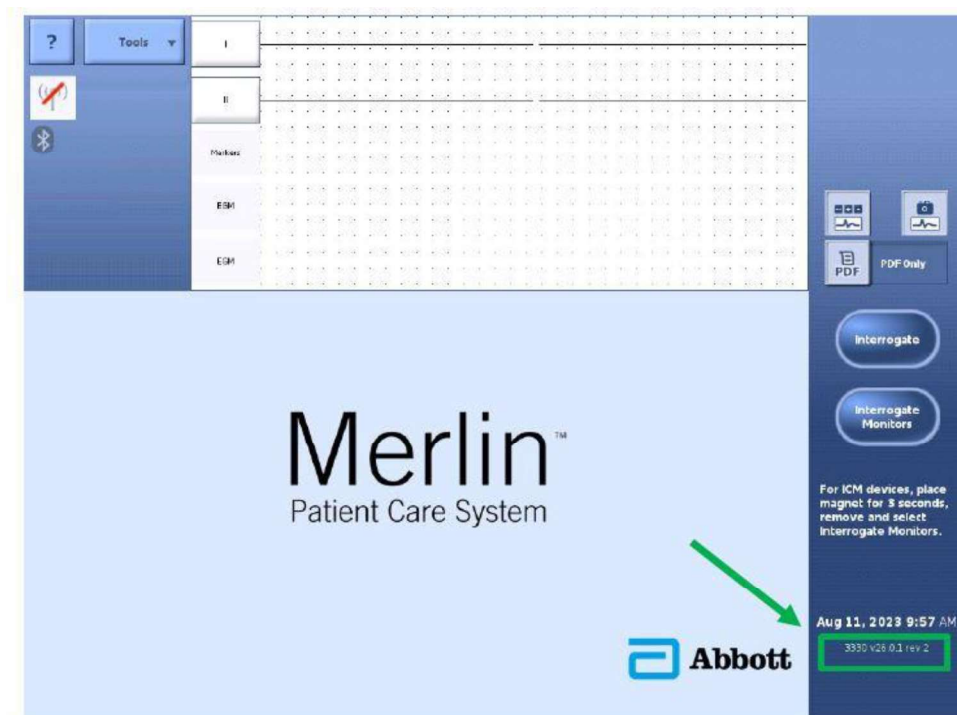
La version du logiciel du programmeur PCS Merlin™ 3650 est visible dans le coin inférieur droit de l'écran de démarrage initial, comme affiché sur l'image ci-dessous. Vérifier que la version du logiciel du programmeur est 3330 v25.8.2. rév. 1 ou supérieure.

Image 2 : Version du logiciel du programmeur PCS Merlin™ 3650 visible sur l'écran de démarrage
