**Consoles de contre-pulsion intra-aortique (CPBIA)
CARDIOSAVE Hybrid et CARDIOSAVE Rescue.**

- Alarmes de remplissage automatique
- Alarmes de fuite de gaz et d'augmentation du volume de gaz
- Surchauffe du système
- Dommages à la fibre optique

NOTIFICATION DE SÉCURITÉ URGENTE
MESURES CORRECTIVES POUR DISPOSITIFS MÉDICAUX
FSCA 2249723-06/02/2023-010-C, 2249723-06/02/2023-011-C,
2249723-06/02/2023-013-C et 2249723-06/02/2023-014-C
Consoles de contre-pulsion intra-aortique (CPBIA) Datascope
Cardiosave Hybrid et Rescue

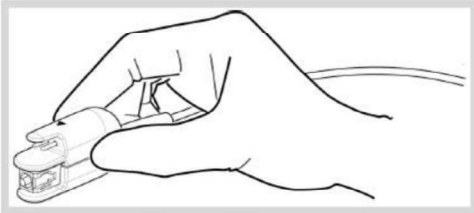
Figure 2-5: Manipulation du connecteur de capteur à fibre optique

Le connecteur de fibre optique du BIA est conçu pour s'adapter parfaitement à l'entrée du capteur BIA de la console. Le triangle rouge sur le dessus du connecteur doit être aligné avec le triangle rouge de la console Cardiosave. L'insertion du connecteur de fibre optique dans le port sans vérifier l'alignement correct peut entraîner des dommages internes. Si vous rencontrez des difficultés lors de l'insertion du connecteur, vérifiez que le connecteur est dans la bonne position et essayez de le réinsérer dans l'entrée du capteur BIA.

Une force excessive peut endommager le connecteur et l'assemblage interne de la fibre optique de la console CPBIA. Cela peut entraîner une perturbation dans l'acquisition du signal de la fibre optique, avec pour conséquence l'impossibilité d'acquérir un signal de fibre optique sur la CPBIA Cardiosave. Le respect des procédures d'insertion appropriées permet de minimiser les risques d'endommagement du connecteur et de perte de signal. Cette conclusion est basée sur les observations faites sur le terrain dans le cadre de l'évaluation des réclamations. Dans le cadre des investigations de Datascope, des tests seront effectués pour confirmer cette observation.

1. Prenez le connecteur du capteur à fibre optique d'une main, comme cela est indiqué dans la figure Manipulation du connecteur de capteur à fibre optique, avec le triangle rouge visible sur le dessus.

2. Enlevez et jetez le cache protecteur du connecteur du BIA à fibre optique. Ne touchez pas l'extrémité exposée du câble à fibre optique.
3. De l'autre main, ouvrez l'obturateur protégeant l'ouverture de l'entrée du capteur BIA (élément 11, section 1.5.1) en le coulissant vers la gauche.
4. Insérez le connecteur du BIA à fibre optique dans la prise d'entrée jusqu'à ce qu'un déclic se fasse entendre.
