Lettre de sécurité MR072/23/S

Potentiels artefacts provoqués par les casques supra-auriculaires pendant les examens de la tête

N° Installation :
Système concerné : MAGNETOM
Action corrective : MR073/23/S

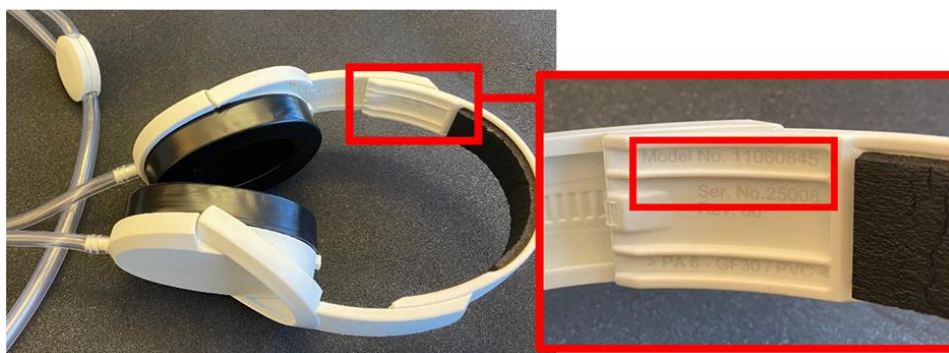
Figure 1 : Emplacement du numéro du modèle et du numéro de série des casques supra-auriculaires

- Vérifiez le numéro de modèle et le numéro de série de vos casques supra-auriculaires. Voir la *Figure 1* pour connaître leur emplacement sur le casque supra-auriculaire. Si le numéro de modèle n'est pas identique ou si le numéro de série n'est pas compris dans la plage indiquée (7981 – 32200), les casques ne sont pas concernés.

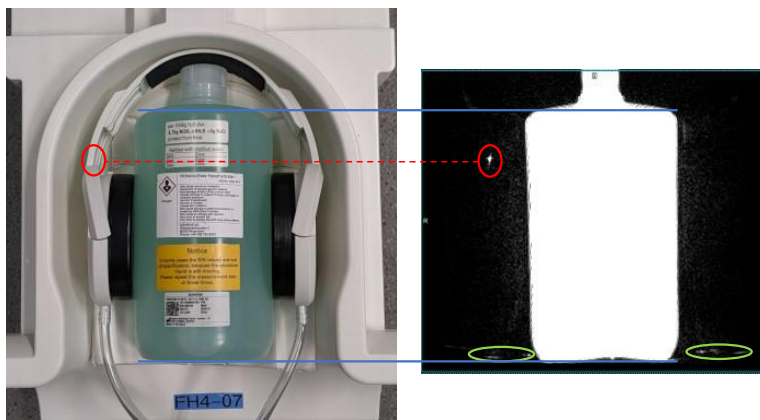
Figure 2 :

Dans certains cas, lorsque de la graisse lubrifiante se trouve dans l'arceau du casque supra-auriculaire, celle-ci peut provoquer des artefacts de graisse iso-intenses en forme de points ou de lignes, **uniquement** au cours des **examens de la tête**. Ces artefacts potentiels vont dépendre de la position de l'arceau du casque, de la quantité de graisse lubrifiante ainsi que des paramètres de séquence utilisés. Ce problème n'a aucune incidence sur les acquisitions des autres régions anatomiques.

Siemens Healthineers a pris connaissance de ce problème dans le cadre de la matériovigilance. L'origine de ce problème a été identifiée comme étant une erreur de fabrication.

Côté gauche : installation correcte du flacon du fantôme et du casque dans l'antenne tête

Côté droit : exemple de signal émanant de la graisse lubrifiante visible à l'extérieur du fantôme, entouré par un cercle rouge.

Les artefacts doivent se trouver à la même hauteur que l'arceau du casque potentiellement concerné par le problème.

Remarque : l'imagerie IRM révèle souvent des artefacts avec les flacons de fantôme dans ce fenêtrage extrême, par exemple en haut et/ou en bas du fantôme. Ces artefacts sont repérés par des cercles verts dans l'exemple ci-dessus et peuvent être ignorés.

→ **Si des artefacts sont visibles** (*entourés en rouge sur l'exemple ci-dessous (figure 2)*) au cours des mesures de fantôme décrites, votre casque supra-auriculaire est concerné et ne doit pas être utilisé pour les examens de la tête. Dans ce cas, veuillez utiliser le haut-parleur intégré au système IRM pour communiquer avec le patient ou, s'ils sont disponibles, des écouteurs intra-auriculaires qui ne sont pas non plus concernés par le problème décrit.

Siemens Healthineers corrigera le problème en remplaçant l'arceau du casque supra-auriculaire affecté sur les sites clients avec la modification MR073/23/S. Ce programme de remplacement débutera à partir d'octobre 2023. Avec le remplacement de l'arceau, l'origine du problème est éliminée.
