Lettre de sécurité MR078/23/S

Potentiels artefacts provoqués par les casques supra-auriculaires pendant les examens de la tête

N° Installation :
Système concerné : MAGNETOM
Action corrective : MR073/23/S

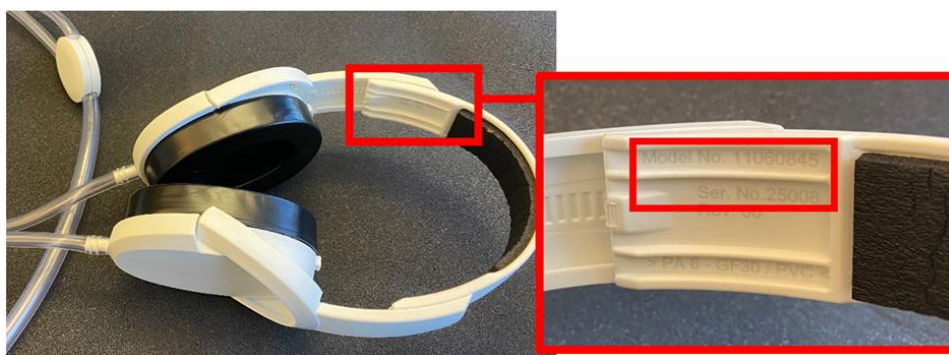
Figure 1 : Emplacement du numéro du modèle et du numéro de série des casques supra-auriculaires

- Vérifiez le numéro de modèle et le numéro de série de vos casques supra-auriculaires. Voir la *Figure 1* pour connaître leur emplacement sur le casque supra-auriculaire. Si le numéro de modèle n'est pas identique ou si le numéro de série n'est pas compris dans la plage indiquée (7981 – 32200), les casques ne sont pas concernés.

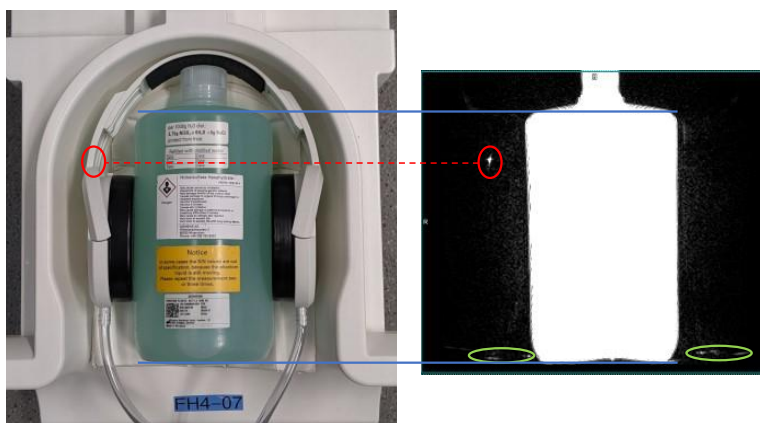
Figure 2 :

(Remarque: l'imagerie IRM révèle souvent des artefacts avec les flacons de fantôme dans ce fenêtrage extrême, par exemple en haut et/ou en bas du fantôme. Ces artefacts sont repérés par des cercles verts dans l'exemple ci-dessous (figure 2) et peuvent être ignorés.)

→ **Si des artefacts sont visibles** (entourés en rouge sur l'exemple ci-dessous (figure 2)) au cours des mesures de fantôme décrites, votre casque supra-auriculaire est concerné et ne doit pas être utilisé pour les examens de la tête. Dans ce cas, veuillez utiliser le haut-parleur intégré au système IRM pour communiquer avec le patient ou, s'ils sont disponibles, des écouteurs intra-auriculaires qui ne sont pas non plus concernés par le problème décrit.

Côté gauche : installation correcte du flacon du fantôme et du casque dans l'antenne tête

Côté droit : exemple de signal émanant de la graisse lubrifiante visible à l'extérieur du fantôme, entouré par un cercle rouge. Les artefacts doivent se trouver à la même hauteur que l'arceau du casque potentiellement concerné par le problème.

Remarque : l'imagerie IRM révèle souvent des artefacts avec les flacons de fantôme dans ce fenêtrage extrême, par exemple en haut et/ou en bas du fantôme. Ces artefacts sont repérés par des cercles verts dans l'exemple ci-dessus et peuvent être ignorés.

Siemens Healthineers corrigera le problème en remplaçant l'arceau du casque supra-auriculaire affecté sur les sites clients avec la modification MR073/23/S. Ce programme de remplacement débutera à partir d'octobre 2023. Avec le remplacement de l'arceau, l'origine du problème est éliminée.
