Date : 31 août 2023

Réf. : MRBR-23H040

**AVIS URGENT : Avis relatif à la sécurité**  
**FDR Visionary Suite**

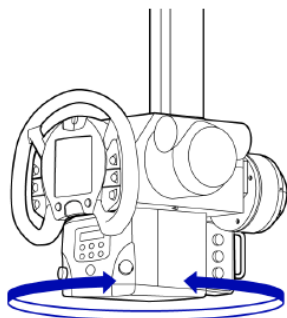
Le PORTE-TUBE PLAFONNIER dédié au dispositif précité se compose d'une section soulevable du porte-tube à rayons X et d'une section de porte-tube à rayons X sur laquelle est monté un assemblage de tube à rayons X. La section portant le tube est fixée à la colonne de la section relevable de porte-tube pour tube à rayons X par le biais de huit boulons. Il s'est avéré que ce boulon pouvait se desserrer.

En cours d'utilisation, nous avons évalué que le desserrage du boulon fixe ne se produira pas à moins que le boulon ne soit soumis à plusieurs reprises à un fort impact sur la butée mécanique ou pendant l'opération de rotation de l'axe vertical. Si le boulon continue de se desserrer, celui-ci pourrait se briser en raison de la force s'appliquant sur la partie de boulon restante qui se trouve encore dans la section de porte-tube à rayons X.

- Procédez à des inspections quotidiennes conformément au manuel d'utilisation CH - 200/CH -200 M. En particulier, vérifiez pour des anomalies quelconques, par exemple un dispositif de tube à rayons X capable de pivoter autour de l'axe vertical (voir la fig. 1 ci-dessous) sans activer le moindre bouton du panneau de commande. Si une anomalie quelconque est constatée, cessez d'utiliser l'équipement et contactez le technicien de maintenance de Fujifilm.
- Lors de la mise en rotation de l'assemblage du tube à rayons X, ne pas heurter l'assemblage du tube à rayons X contre la butée au niveau de l'extrémité. Si l'assemblage du tube à rayons X heurte violemment la butée, cela peut entraîner un choc sur le boulon qui pourrait se desserrer voire se rompre.
- Ne pas faire pivoter l'assemblage du tube à rayons X au-dessus du patient ou à proximité de ce dernier.

Fig. 1 Rotation autour de l'axe vertical

Dans le cas peu probable où l'ensemble des boulons se briseraient, nous ajouterons des pièces de protection afin que la section de porte-tube à rayons X ne se désolidarise pas de la colonne.

Dans le même temps, nous remplacerons les boulons qui retiennent la section de porte-tube à rayons X.
