Avis urgent de sécurité sur le terrain Problème de grue à flèche du système Radixact®

19 juillet 2023

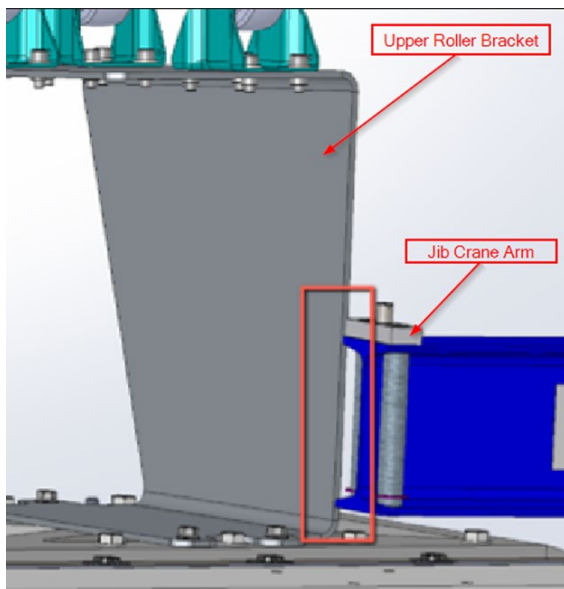
Accuray Incorporated (Accuray) a découvert un problème lié à l'utilisation d'une grue à flèche par le personnel de service lors de l'entretien du système Radixact®. Il est possible que le support de rouleau supérieur (upper roller bracket) dans le boîtier du statif du système Radixact n'offre pas un dégagement suffisant pour permettre au personnel de service d'utiliser une grue à flèche pour déplacer les composants lors de l'entretien du système.

Une fois les capots du système retirés, le personnel d'entretien peut se blesser en utilisant un outil d'entretien identifié comme la grue à flèche. La grue à flèche est montée sur le système, sous les capots, et est utilisée pour soulever des composants de système plus lourds. Lorsque la grue à flèche est tournée, son extrémité peut entrer en collision avec le support de rouleau supérieur (upper roller bracket), créant un point de pincement. Tenter de soulever le bras de la grue à flèche (jib crane arm) pour obtenir un dégagement du support de rouleau supérieur (upper roller bracket) peut être dangereux et n'est pas conseillé.

Accuray s'engage à fournir à ses clients et à leurs patients des produits qui administrent des traitements par rayonnements sûrs et efficaces. Accuray inspectera le support de rouleau supérieur (upper roller bracket) de chaque système Radixact touché pour s'assurer qu'il y a un dégagement suffisant pour une grue à flèche. Si le dégagement est suffisant pour le fonctionnement d'une grue à flèche, aucune action n'est nécessaire et l'inspection sera documentée. Si le dégagement est insuffisant, l'ancien support sera remplacé par le nouveau conformément aux procédures d'entretien mises à jour publiées.
