## **AVIS DE SÉCURITÉ**

### **à l'attention des clients finaux utilisant des canules nasales In2Flow Hamilton Medical**

#### **Référence n° : FSCA 2023-08-04**

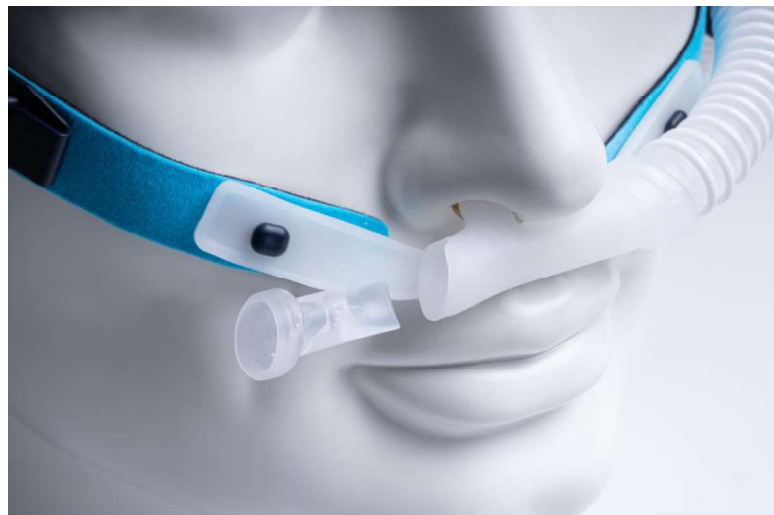
Hamilton Medical AG informe ses clients d'un éventuel risque pour la santé lié à l'utilisation d'une canule nasale In2Flow, suite à la réception de rapports indiquant que le bouchon s'était détaché de la partie souple, tel que représenté à la Figure 1.

**Description du dysfonctionnement :** Nous avons reçu plusieurs réclamations indiquant que le bouchon (qui se trouve à l'extrémité de la tubulure) s'était détaché de la canule nasale In2Flow, provoquant une fuite due à une déconnexion accidentelle de cette pièce. Cela peut altérer la thérapie à haut débit et l'administration d'oxygène, et provoquer ainsi une désaturation en oxygène pour le patient.

*Figure 1 : exemple de canule nasale In2Flow, taille M. Le bouchon s'est détaché du côté opposé de la tubulure. (Ceci est un exemple ; les tailles S et L sont également concernées.)*

<b>Impact du dysfonctionnement :</b>	Si le bouchon se détache de la canule nasale In2Flow au cours d'une thérapie à haut débit, une désaturation du patient avec une SpO <sub>2</sub> < 80 % peut se produire.
<b>Appareils concernés :</b>	Toutes les tailles et tous les numéros de lot de canules nasales In2Flow de la société Hamilton Medical AG sont concernés. Références des appareils concernés : Canule nasale In2Flow, taille S : 10076606 Canule nasale In2Flow, taille M : 10076605 Canule nasale In2Flow, taille L : 10076604
<b>Risques pour le patient :</b>	Si l'équipe médicale ne détecte et ne résout pas le problème rapidement (minutes), une désaturation prolongée en oxygène risque de se produire et de dégrader sérieusement l'état de santé des patients.
<b>Actions requises de la part de l'utilisateur en cas de dysfonctionnement :</b>	En cas de désaturation, procédez comme suit : <ol style="list-style-type: none"><li>1. Continuez à surveiller la saturation en oxygène du patient et agissez en conséquence.</li><li>2. Vérifiez si le bouchon de la canule nasale In2Flow s'est détaché.</li><li>3. Si le bouchon est toujours en place, recherchez les autres raisons de la désaturation en oxygène.</li><li>4. Si le bouchon s'est détaché, changez la canule nasale In2Flow concernée par une canule nasale In2Flow neuve.</li></ol>

<b>Actions préventives :</b>	Utilisez en permanence des systèmes de monitoring indépendants supplémentaires, y compris des oxymètres de pouls mesurant la SpO <sub>2</sub> . (Comme indiqué dans les Instructions d'utilisation, Document 10083250/02.)
<b>Actions à mener par les clients finaux :</b>	Veuillez signer la fiche jointe/en annexe pour confirmer, qu'en tant que client final, vous avez reçu et bien pris note de cet avis de sécurité.
