## Notification de sécurité produit URGENTE

Sur les systèmes monoplans fixes Philips Allura et Philips Azurion à fixation plafonnière, le capot rotatif du bras en L peut tomber

Novembre 2023

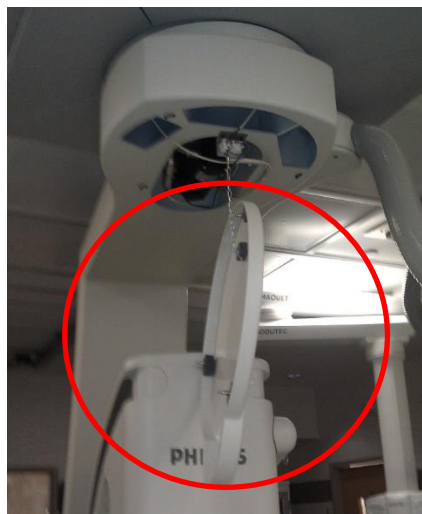
Philips a identifié un problème de sécurité potentiel avec les systèmes monoplans fixes montés au plafond des gammes Philips Allura et Azurion. Le bras en L à fixation plafonnière comprend un capot rotatif susceptible de tomber en cas de collision entre le bras en L et d'autres équipements hospitaliers (par exemple un éclairage de bloc opératoire). Bien que le capot soit maintenu par une chaîne de sécurité, cette dernière peut également se détacher en cas de collision, ce qui peut entraîner la chute du capot sur le patient, l'utilisateur ou les intervenants. Il y a eu 5 incidents faisant état de blessures mineures telles que des ecchymoses ou des égratignures. À ce jour, aucun cas de blessure grave ni de décès en lien avec ce problème n'a été signalé.

*Figure 1 : exemple de capot rotatif de bras en L détaché*

Si le capot tombe pendant une procédure, l'appareil continue à fonctionner et il est possible de poursuivre le traitement. Le capot pèse moins de 1,14 kg et peut provoquer des égratignures ou des ecchymoses s'il entre en contact avec un patient, un utilisateur ou un intervenant.

Pour remédier à ce problème, Philips remplace les capots existants de tous les systèmes monoplans fixes montés au plafond Philips Allura et Philips Azurion concernés par un nouveau modèle de capot rotatif de bras en L (pourvu de boulons au lieu de clips à ressort) afin de s'assurer qu'il résiste aux collisions externes.

Philips contactera tous les clients concernés pour organiser la visite d'un responsable technique afin de remplacer gratuitement le capot rotatif du bras en L (réf. FCO72200510 pour les systèmes Philips Allura, y compris le système Philips Poly G H5000, et FCO72200511 pour les systèmes Philips Azurion).

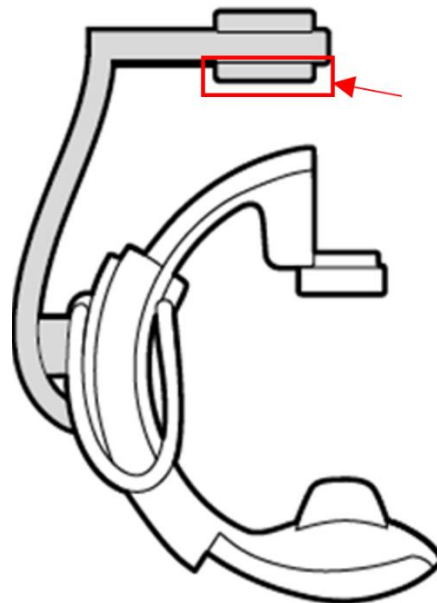
Tous les systèmes monopans fixes montés au plafond des gammes Allura et Azurion sont concernés par ce problème, comme indiqué en figure 2 et dans le tableau 1 ci-dessous.

**Figure 2 :** seuls les systèmes monopans fixes montés au plafond sont concernés (comme illustré ci-dessus)
